〔報文〕 屋外石造文化財における金箔の保存条件に関する研究

朽津 信明・渡邊 尚恵・佐多 麻美・森井 順之

A Study on the Conservation Condition of Gold Foil on Outdoor Stone Monuments

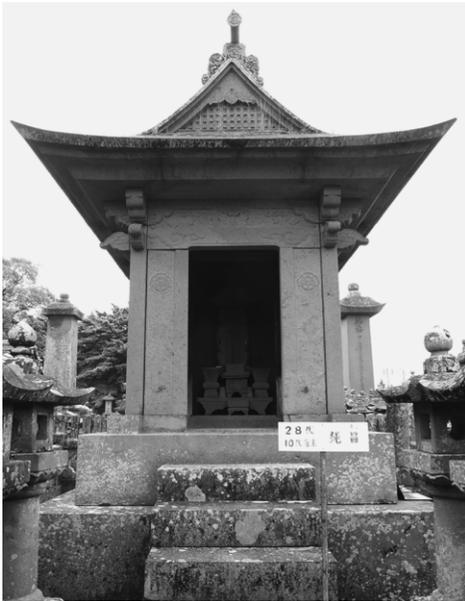
調査対象は、長崎県大村市本経寺の国指定史跡・大村藩主大村家墓所内にある10代藩主・大村純昌墓⁶⁾とした(図3)。これは1838年に建てられた石造覆屋(石霊屋)内に石造(玄武岩)の墓碑が置かれているもので、墓碑は築造時から現代にいたるまで継続してこの石霊屋内にあり続けてきたと判断される。石霊屋は北西に面して開口して(図4)これを遮るような樹木は近傍に皆無であるため(図3)、晴天日の夕方には日光の差し込みが石霊屋内に見られる場合が

図3 大村純昌石霊屋外観
北西面して入り口が広く開口した状態にある。

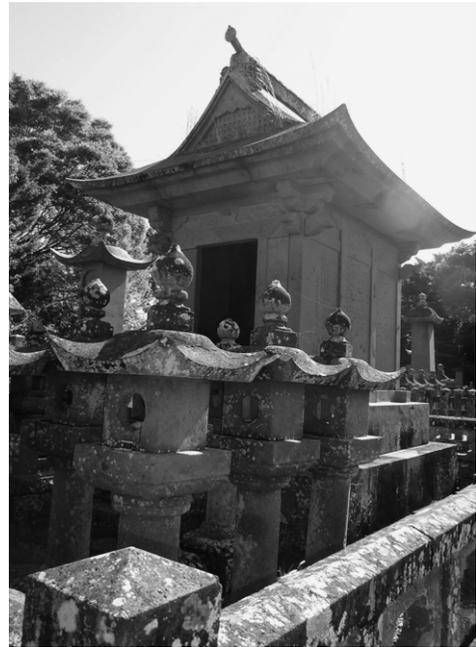
図10 ⑤石霊屋外のセンサー設置状況

また、上記の①～④の4カ所の近傍にセンサーを設置して(図5)、各ポイントで照度(lux)と紫外線強度(mW/cm²)とを実測し、合わせて石霊屋内の温度と湿度も計測した。これと比較するために、石霊屋外のデータとして、屋外に並ぶ石灯笼列の北西端のもの(図4)で、陰ができにくい位置にあると判断される石灯笼の中台北西面上にセンサー⑤を設置し(図10)、同様の計測を行った。計測は、T&D CorporationのデータロガーTR-74Ui-Hを用い、2014年10月2日16:00から2015年10月2日15:00までの間、1時間ごとに計測値を連続的に記録した。なお、紫外線センサーは、260~400nmの波長域を紫外線と認識して計測し、正時ごとの計測データはいずれも、直前の1時間に10分ごとに6回計測された値の平均値として記録された。

⑤石霊屋外では、値の得られた範囲では照度も紫外線強度もいずれも石霊屋内の10倍以上の値が認められ、データの欠損期間を除いた積算値も、石霊屋内よりも一桁程度上のオーダーだった（表1）。

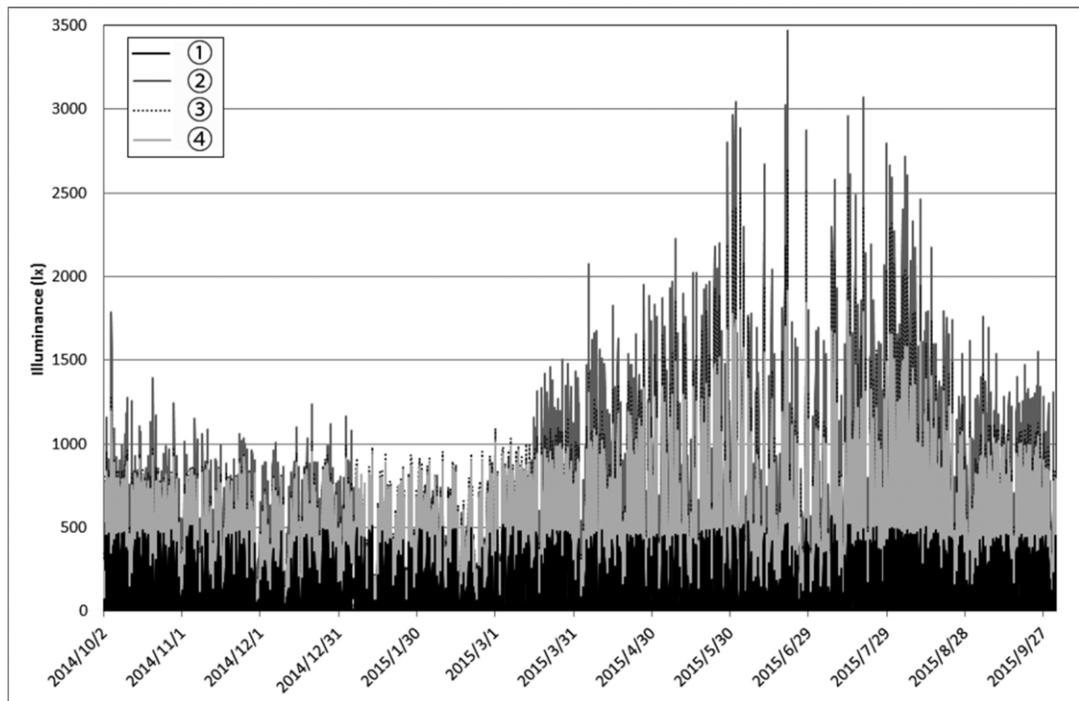
2014年10月2日から2015年10月2日までの1年間の、石霊屋内の照度と紫外線強度の実測値の推移を、図11と図12にそれぞれ示す。いずれの計測値も、②、③、④、①の順に高い傾向と

して観察され、また①上部以外の各値は、夏に高めで冬に低めの季節変化が観察された。また、それぞれの最大値と、1年分の実測値を地点ごとに合計した値を表1に示す。いずれの値も、②，③，④，①の順に高い値として観察された。

石霊屋内では、照度も紫外線強度もいずれも石霊屋外よりも遥かに低い値が観察され、日射に関して覆屋の効果が実測されたことになる。石霊屋内で見ると、いずれも②下部で①上部よりも高く、③左部（北）で④右部（南）よりも高い傾向が見られ、これはとりもなおさず、照度及び紫外線強度が高い値を示す場所ほど金箔残存率が低く、低い場所ほど残存率が高い傾向に相当する（表1）。こうした違いは、石霊屋の開口部が限られているために差し込む日射が墓碑下部ほど当たりやすく、上部では陰になって与えられにくいことと、その開口部が北西面するために、中央部では北側の方が南側よりも日射が与えられやすいことが理由として考えられる。また、夕日が最も北側に沈む夏至付近で日射は供給されやすくなり、最も南側に沈む冬至付近では供給されにくくなると考えられるが、上部①だけはそもそも直射日光が与えられる季節がないために季節変化があまり顕著には見られないのだろう。

図 11 石霊屋内各地点の照度測定結果
測定期間：2014年10月2日～2015年10月2日
①：上部，②：下部，③：左部（北側），④：右部（南側）

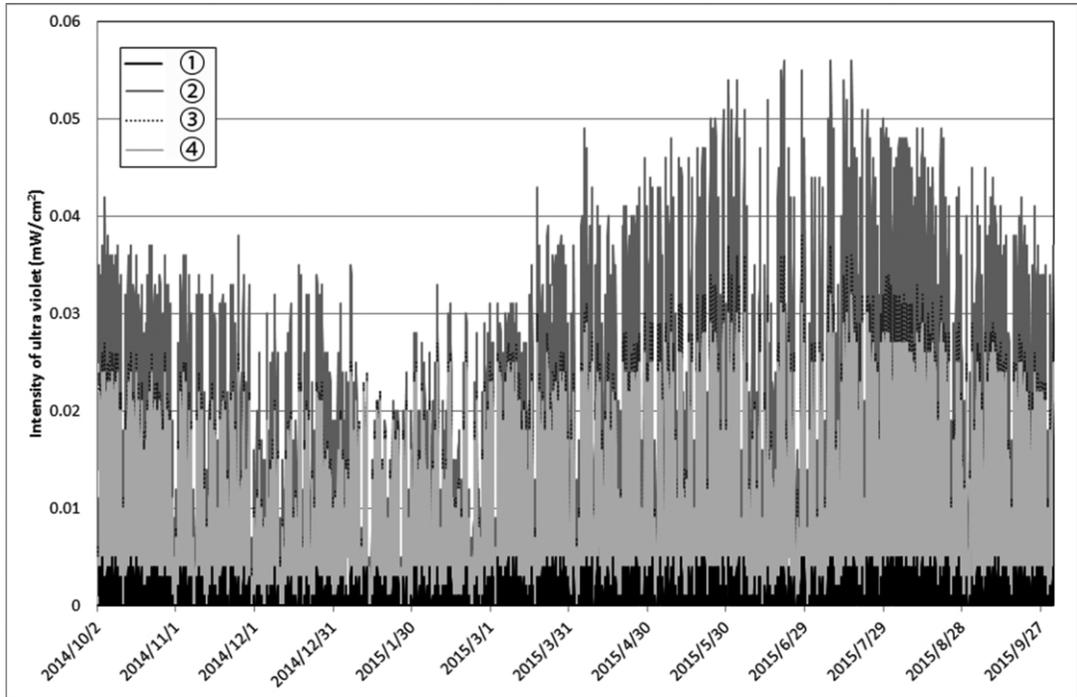
今回各正時に記録された実測値の1年分の合計値（表1）は、各地点の年間積算照度（lux・h）と年間紫外線積算放射量（Wh/cm²）に相当すると考えられる。この各年間積算値が、墓碑の築造時から現在まで継続したと仮定して177（1838年～2015年）倍すると、各地点が経験した総積算値が見積もれることになる（表1）が、これは扉が日中に閉じられることが全くなかったという仮定に相当するため、実際にはやや過剰に見積もられた値である可能性がある。その前提で、例えば金箔残存率が1%の②下部では、総積算照度が $5.37 \times 10^8 \text{ lux} \cdot \text{h}$ 、総積算紫外線放射量が 13.5 Wh/cm^2 （ $4.87 \times 10^8 \text{ J/m}^2$ ）とそれぞれ計算されるが、この墓碑で使われているのと同種の膠着剤によって同等の技法で貼られた同種の金箔は、同じ気象条件下で積算紫外線放射量が 13.5 Wh/cm^2 （ $4.87 \times 10^8 \text{ J/m}^2$ ）に達すれば99%が剥落する恐れのあることを意味している。逆に、85%の残存率である①上部では総積算照度が $1.51 \times 10^8 \text{ lux} \cdot \text{h}$ 、総積算紫外線放射量が 0.930 Wh/cm^2 （ $3.35 \times 10^7 \text{ J/m}^2$ ）と計算されることから、同様の金箔への積算紫外線放射量を 0.930 Wh/cm^2 （ $3.35 \times 10^7 \text{ J/m}^2$ ）以下、すなわち上記条件の15分の1程度にまで抑えることができれば、ある程度の保存が期待されることになる。仮に50%の残存率を目標とする場合には、③左部（北）と④右部（南）との間程度の条件が必要ということとなり、おおよそ 8 Wh/cm^2 （またはおおよそ $3 \times 10^8 \text{ J/m}^2$ ）程度以下の

積算紫外線放射量（あるいは $4 \times 10^8 \text{ lux} \cdot \text{h}$ 程度以下の積算照度）が一応の目安として想定されることになる。

図12 石霊屋内各地点の紫外線強度測定結果
 測定期間：2014年10月2日～2015年10月2日
 ①：上部，②：下部，③：左部（北側），④：右部（南側）
