## 木製品の保存処置（第2報）

—木造文化財の保存処置における充填、整形用合成樹脂について—

岩崎友吉・樋口清治

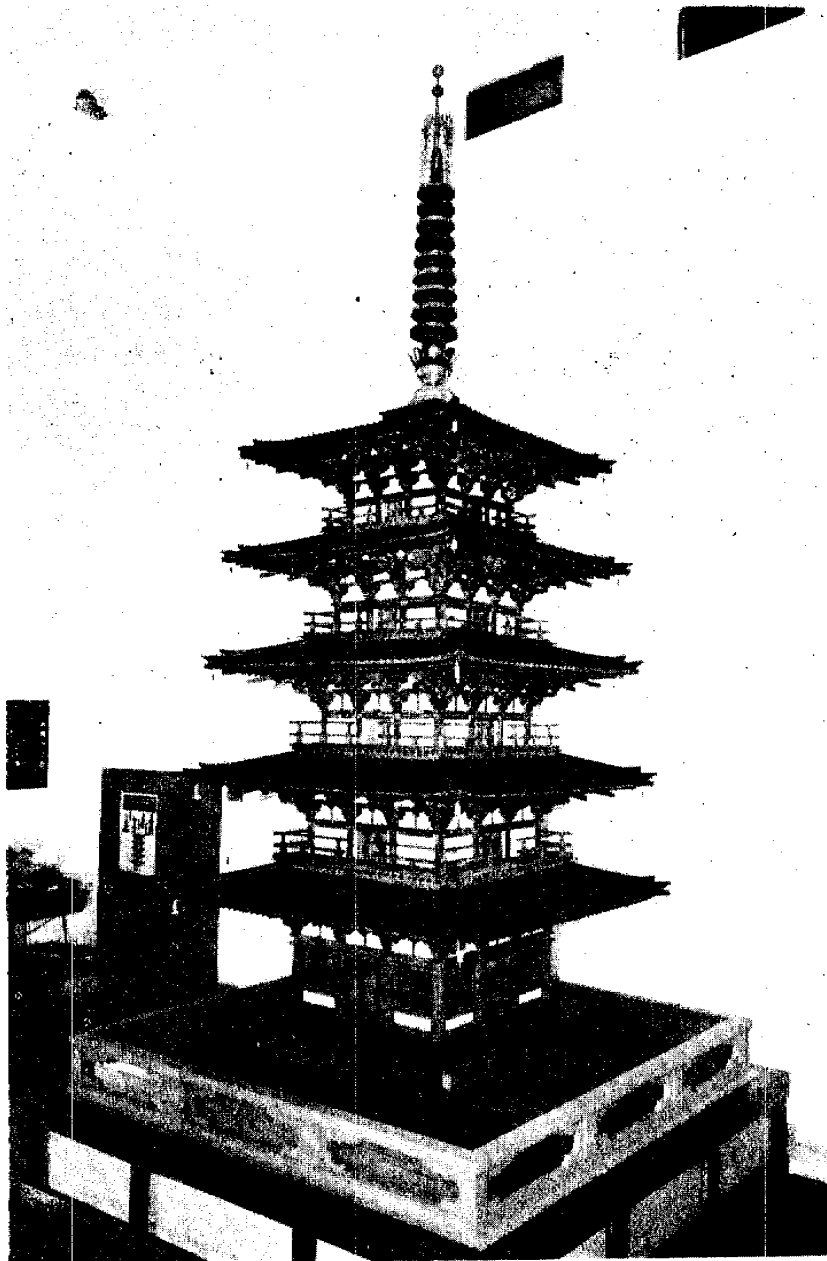
図 12 竣工五重小塔正側面全姿（北村氏提供）

かくしてその後小塔の解体修理工事は順調に進み、この樹脂処置も当初考えていたよりも広範囲にわたり採用され使用された樹脂量は約 6700 c.c. であった。但しこれだけの量がすべて小塔の各部材に充填された訳ではなく、硬化剤を添加後可使用時間内に使いきれず硬化してしまった量や、削りとった量も相当あるので実際に充填されてある量は不明である。これら樹脂処置のすべてが現場技術者により施工されて、昭和 43 年秋に図 12 に示したように無事完成されたものである。図 12~14 は完成後の樹脂充填部分の一部を示し、図 9~11 処置中の一部の状況を示すものである。なおこの修理工事の詳細は近く発行される予定の修理工事報告書を参照されたい。
