## 京都清水寺蔵末吉船絵馬の汚染調査と保存処置

中里寿克・江本義理・立田三朗

Scientific Study on the Cause of Stains on the Votive Tablet of Sueyoshi Boat at Kiyomizu-dera Temple, Kyoto, and Preservative Treatment on It

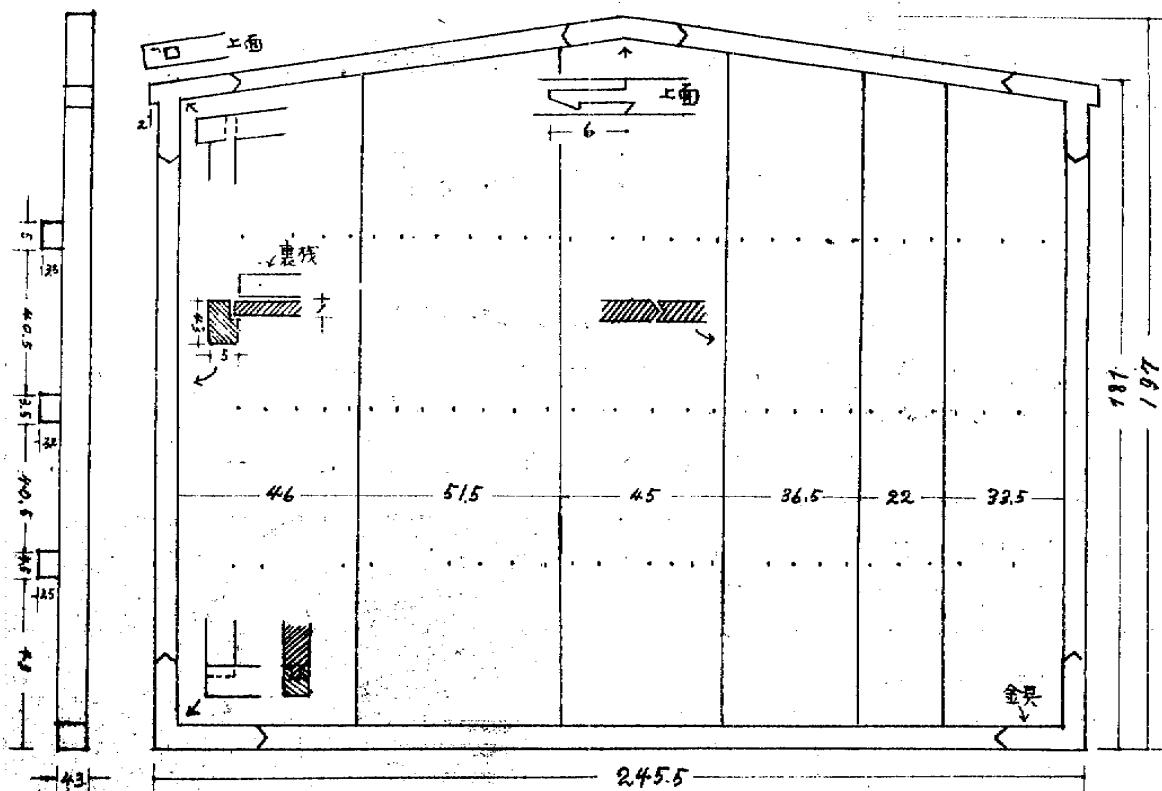
図-2 末吉船絵馬実測図

この絵馬は大きさが横巾で245.5粁、高さが197粁あり、大絵馬としても大きい部類に属するものであろう。上部は緩い入山型としている(図-2)。
