東京国立博物館蔵鉄灯籠の保存処置

中里寿克・樋口清治

Preservative Treatment on a Cast Iron Lantern in the Garden of the Tokyo National Museum

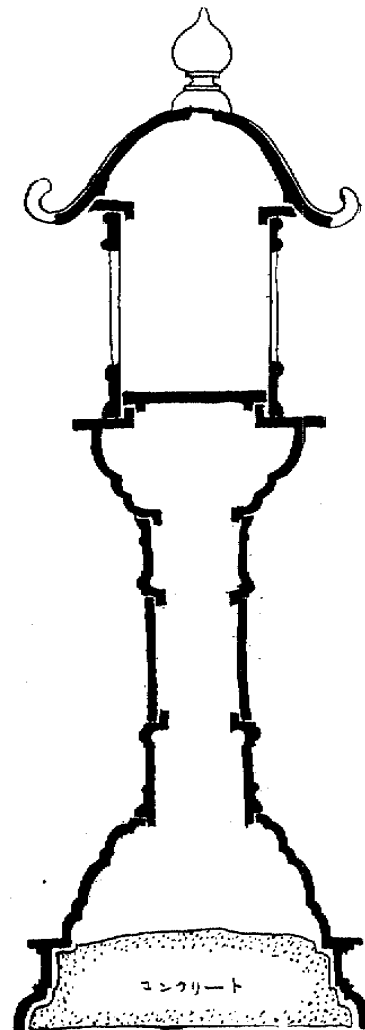
図-4 構造図

構造は(図-4)の如く各部材がはめ込みになり、笠のみが火袋の上の煙出し板に乗る。宝珠もはめ込みと思われたが確かめ得なかった。このうち竿は三部材の組合せである事がわかった。又基礎の内部には半分ほどコンクリートが詰められていた。これはおそらくこの場所に立てられた時に安定の為に打たれたものであろう。尚礎石は平たい大きな自然石である。

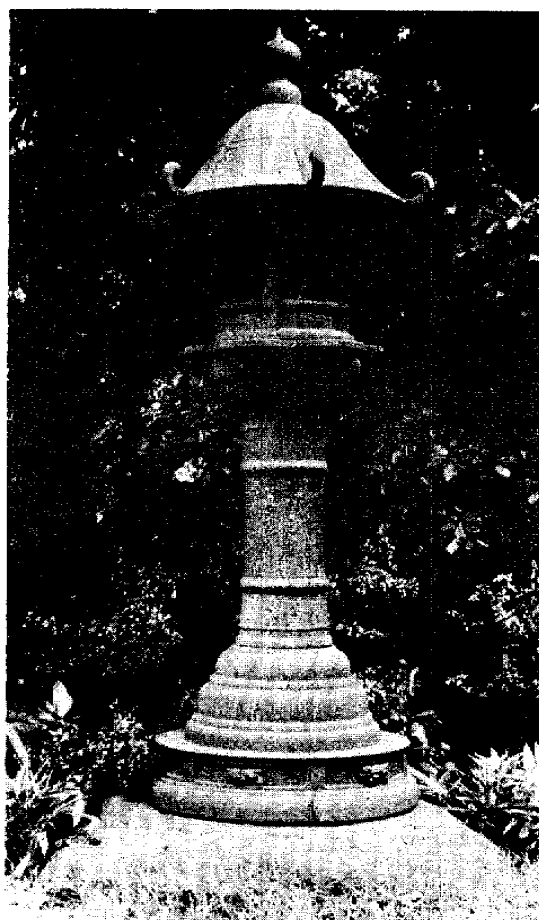
付図-1 全姿 (処置前)

型体は全体に丸味があって女性的なほっそりとした姿をとり、笠、中台、基礎にこの徴がよく出ている(付図-1)。笠は押え所がない感じながら、あまり誇張されない蕨手をすなおにつき出し、小柄ながら愛すべき宝珠をのせて品よく(付図-3)、基礎と中台は各三段と二段のくびれを作って重ね餅の様なやわらかさがある。火袋、蕨手、中台蓮辨、基礎香様等は六等分され、このうち火袋は松皮菱文の透しを全面に入れ、欄間の前後には日月を透し他は千鳥文を透し出す。基礎香様は各々唐獅子文を浮彫りで現わし、中台の腹にも桐菊文を四方に鑄出している。宝珠の受鉢には単純な唐草文を浮出させ、又竿には縦に短い平行線を入れ、その上部に雲文らしいものが現われる。おそらく雲と雨を表現したものであろう。
