# 中尊寺金色堂漆芸部材の修復 (下)

中里寿克

Toshikatsu NAKASATO : Restoration of Lacquered Members of Golden Hall, Chūsonji  
(II)

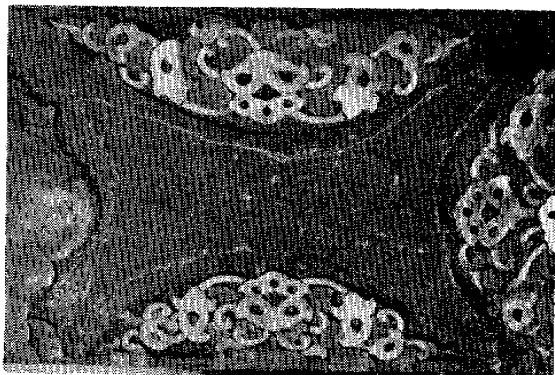
図-3 鼓形部への布着せ(北面)

素地固め後の締つけは無目等の場合と同様である。2, 3日乾燥後、鼓形部の布着せ欠失部に部分的な布着せを行った。当時のものは木目に平行に貼っているが、ここではバイヤスに貼っている所に留意しておきたい(図-1, 3)。次の螺鈿の補填は、まず位置不明の螺鈿の内からこの部分の螺鈿文に合致するものを選んで残存螺鈿に補充し、足りない部分に新螺鈿を入れて螺鈿文を構成させた。これらはやはり図示した紙の上に貼つけておき、麦漆の上にそのまま押付けて装入を終えた。ダイタイ彫りは無目の場合と同じく、かなり深いので、麦漆は木戻質にし木粉と地粉を多量に入れて厚くダイタイ彫り内に敷いて螺鈿を貼付けた。紙は水をつけて剝がし、多少螺鈿の位置、高低を修正した。部分的に脱落している螺鈿は螺鈿跡に麦漆をつけ螺

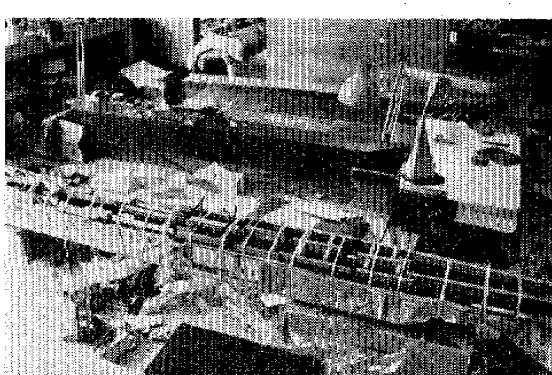
図一7 素地固め締つけ状況

施工は中長押と変る所はない。まず残存螺鉢上にストリップ塗料を塗って素地固めを行い、沃懸地上の漆は丁寧によく拭きとり、締つけを行って乾固させた(図-6, 7)。螺鉢の貼付けは同じく木屎質の麦漆を用いて行い(図-8, 9), 乾固後漆地粉をつけた。沃懸地はやはり日どり漆を用いて地塗りを行い粉蒔後2, 3日おく(図-10)。粉固めはのべ漆を用い、乾いたら荒研ぎの後日どり漆で塗込みした。螺鉢の花芯にも不自然でない様に粉を蒔いた。控え目に研上げ後は胴づくりし、すり漆を2回ほどかけて仕上げた。このあとストップ塗料は剥取り、新螺鉢に

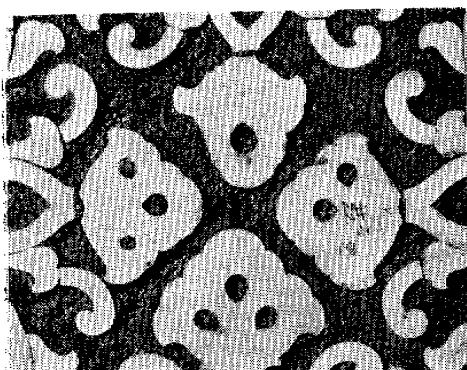
図-16 良柱螺鈿大円文部の螺鈿

まで押つけた(図-16)。この部分の漆地粉は、まず粗い中尊寺地粉に生漆をほぼ同量入れたもので螺鈿を埋め、螺鈿の表面は良く拭きとつておく(図-17)。2回目はやや生漆の量を減らして平滑につける。この後は所々の凹みに部分的に地直しする(付図-11)。蒔絵部分は特に丁寧に行い、蒔絵部分を覆いかくす事をさけた。ここでも3回に分けてつけている。丁寧に水研ぎ後、下塗を日取り漆で行い、各々水研ぎする。

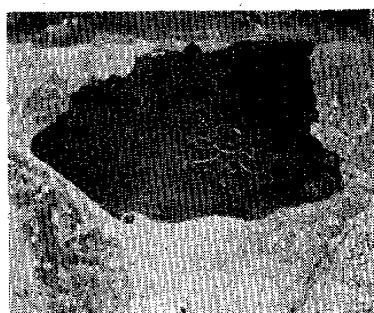
沃懸地部分は、前の施工と同様、日取り漆による地塗りをして粉蒔きしているが、蒔絵の部分——蒔絵圓光仏の地文、蒔絵円帯部の宝相華文は欠損部の文様を復原し、これを絵漆（辨柄漆）をもって書いた。まず予め復原され用意された下絵に漆留めして置目をとり、胡粉を蒔つけておく。文様の地書きは絵漆をもって行い、粉蒔きして乾固させる。地の平塵は日取り漆をもって文様部分を書割って地塗りし、粗い金粉を蒔く（図-21, 22, 23）。地文の内七宝繫文には当初において「ひっかき」が行なわれていると認められ、修復の際も一部行なわれた（図-20）。

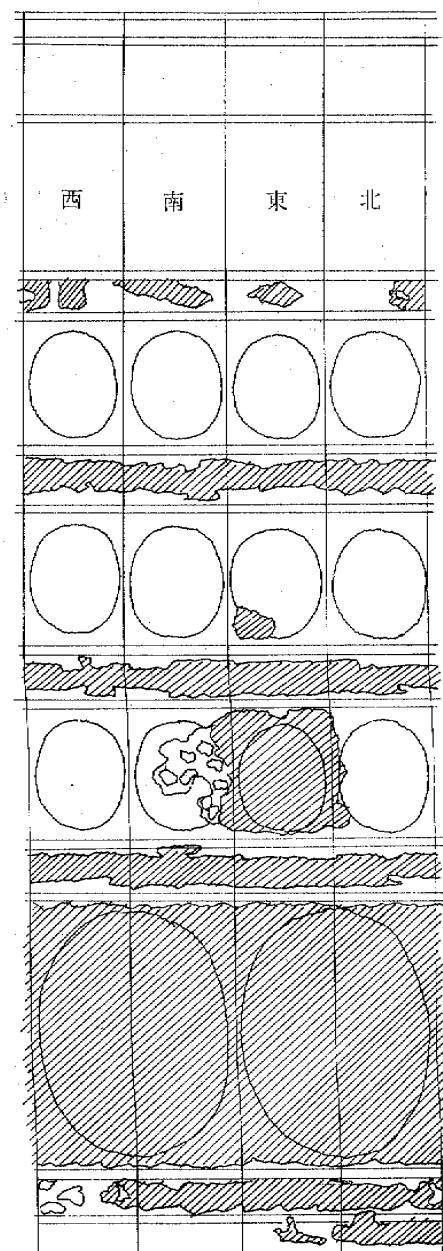
図-25 翼柱における布着せ施工図  
(斜線)

処置法は良柱と異なる事はないが、施工状況は当然異なる。まず素地固め後、新しい布着せを行なうが、この柱では螺鈿部分の布着せがほとんど欠失しているので、各段の螺鈿帶、螺鈿大円文部等すべて布着せを行なった(図-25)(付図-19)。螺鈿大円文部は面積が広いので、30cm幅の麻布を包帯を巻く様に巻き上げてゆき、布端は少しづつ重ねて麦漆で貼つけ、重なった部分に刃物を入れて端を切り揃えて密着させた。乾固後は合せ目等の凹凸を削り平滑にした。

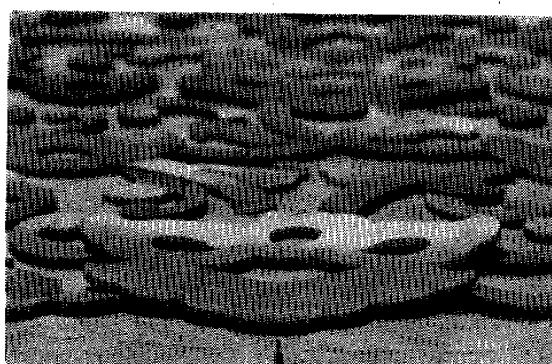
図-26 螺鈿大円文部の螺鈿の円味

新しく作った螺鈿は下図を書入れた和紙に貼付けておくが、例えば東面の螺鈿文では、3個だけ古い螺鈿をはめた(付図-20)。ここで用いた新螺鈿で径の大きいものは、巻柱の円に合わせて両端が浮上ってしまうので、加工の際に両面を削って円味をもたせ、素地に安定する様にした(図-26)。ただ螺鈿帯の一部では螺鈿の真中で故意に割って素地になじませた所がある(図-27)。この様な施工は残存螺鈿で窺うかぎり当初施工においては認められていない。前後に2面ある螺鈿大円文は螺鈿の準備の都合によって、まず西面のもの

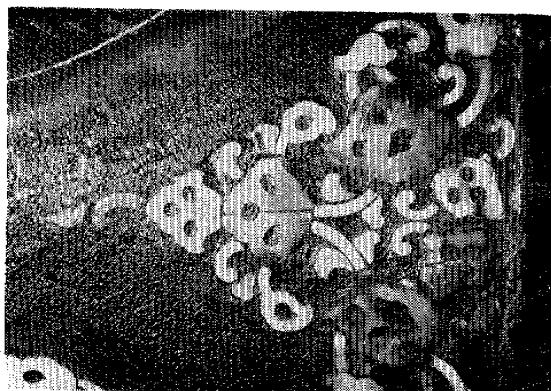
図-28

漆地粉は螺鈿部では大分3回行なっている。一回目は粗い地粉を用い、螺鈿がかくれない程度に塗付し、螺鈿は埋込まずに表面を拭いて見える様にした(図-28)。2回、3回目は細地粉を用い螺鈿を覆う様に平滑につけた(図-29)。水研ぎ後化粧錆をつけた所もある。蒔絵部分では破損のひどい東面下段の円光仏欠失部においてその施工を見ると、まず中央部分にのみ薄く細漆地粉をつけ、次に東面につづく南面の破損部分にのみ一回目の粗漆地粉をつけ、これを延長して東面破損部の縁にもつける。更に中央部には細漆地粉を薄くつけ、南面には粗漆地粉上にこれを重ねる。東面では更に細漆地粉を重ねて、全体を沃懸地の高さにする。結局この部分は正規の施工をふまざ変則的施工が行なわれている事を明記したい(付図-27)。

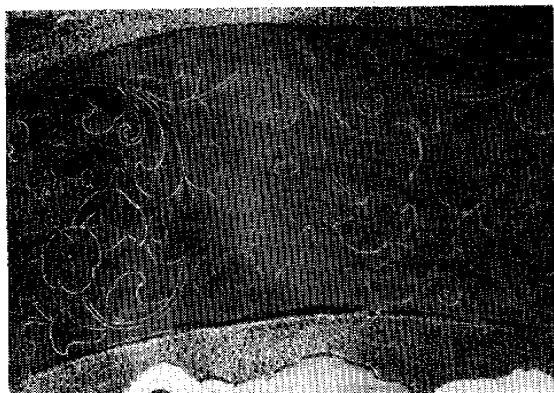
図-30 蒔絵円帯部の置目

以後の施工は良柱の場合とまる所はない。日取り漆をもって2回塗漆し、水研ぎする。この後螺鈿部と円光仏部欠失部は日取り漆をもって粉蒔きし、沃懸地とした。東面の円光仏欠失部では光背の鏡板がはまる部分の中塗地を予め彫込んでおき、他の全面を単に平面の沃懸地とした。円光仏部の地文蒔絵と蒔絵円帶部の欠失部は置目(下図)をとり(図-30)、絵漆にて蒔絵し、地は日取漆で文様分を書割って地塗りして粗目の金粉を蒔いて平塵とした。これらの部分は、沃懸地の場合と同じくまず希釀漆にて粉固めを行い乾固させた後、日取漆にて塗込みし、かるく研つけた後、更にうすく塗込んで乾固させたあとで研ぎつけ磨上げた(図-31)。

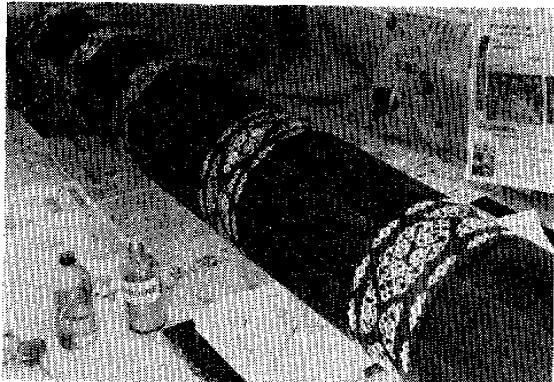
図-35 新巻柱 螺鈿帶部施工

まず螺鈿帶部分に螺鈿を貼付ける(図-35)。螺鈿帶部分に全面に木粉混入の麦漆をつけ、紙貼りにした螺鈿を押つけ、紙をはがす(図-36)。螺鈿帶にすべて螺鈿を貼りおえて乾燥させた後、円光仏部分の漆地粉をつける。ここでは所定部分の両端に厚さ1.5ミリほどの細い合成樹脂板を一巻きし、これを定規として幅いっぱいの板へラで一度に盛つけ、樹脂板は直ちに取外しておく(図-37)。この一回目の漆地粉は中尊寺地粉に漆約40%を入れたものである。螺鈿帶部も乾燥をまって漆地粉をつける。全体空研ぎ後、この上に中尊寺砥粉に漆50%の2回目の漆下地を全体につける。部分的には3回目をつけ、全体平滑にした所で水研ぎする。下部の螺鈿円文部の施工は乾柱において少し変則的となり、螺鈿文を貼付ける前に、蒔絵円部やその他漆地の部分の漆地粉施工を済せた(図-38)。

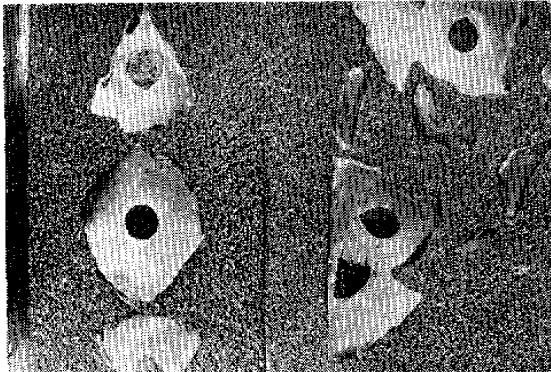
図-40 新巻柱螺鈿円帯部の沃懸地

円光仏部分の下地は丁寧に水研ぎの後、生漆で下地固めを行い、日取り漆による下塗り後、水研、中塗りを同じく行っている。中塗りは螺鈿円帯部のみ水研ぎし、日取り漆による地塗りを行って粉蒔きとし沃懸地に仕立てた。この部分の外側の細い帶状の所は少し粗い粉を蒔分けている（図-40）。次に円光仏部分の水研ぎを行い、光背金具部分の彫込みを行っておく。円光仏及地文の図様は絵漆による置目（下図）をとり胡粉を蒔つけておく。蒔絵の順序は手都合により円光仏部、地文部を任意に行った。蒔絵はすべて絵漆を用いた。
