## 史跡・薬師堂石仏における凍結破壊の発生

三浦 定俊・西浦 忠輝

## Frost Shattering of Rock-cliff Sculptures at Odaka

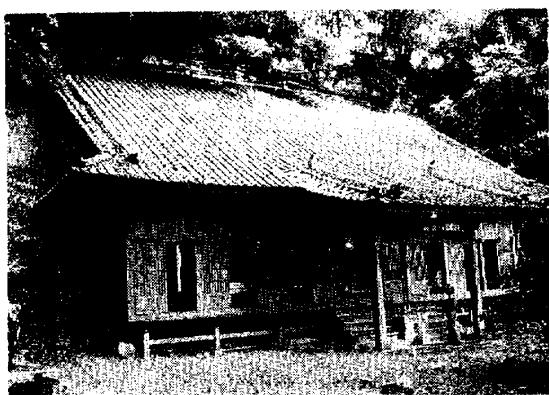
壁面に刻まれた8体の石仏を覆う薬師堂の手前には高い木々があって、陽が直接当たらず、常に湿った環境である(写真-1)。石仏の石質はシルト岩まじりの粗粒凝灰岩で、薬師堂背後の崖の石質は珪藻土質凝灰岩でいずれもきわめて脆く、凍結破壊の影響を受け易い。実際に冬期、凍結破壊によると思われる裏山からの落石で屋根瓦が時々破壊され、石仏の現状をみてても、塩類の析出による表面の白華と、凍結破壊による凸部の欠落の両方の劣化が進行しつつあるのではないかと推察された(写真-2)。石仏の主要な劣化原因を明らかにするため、凍結

写真-1 薬師堂全景  
Photo 1 Shelter of "Yakushido" sculptures

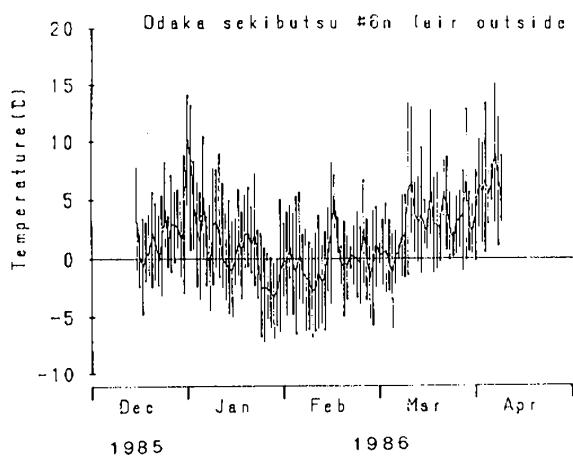
図-1 外気の温度変化(縦の線は日の変化を示す)

**Fig. 1** Temperature change of air outside, from December 1985 to April 1986  
(vertical line indicates the amplitude of temperature change of each day)

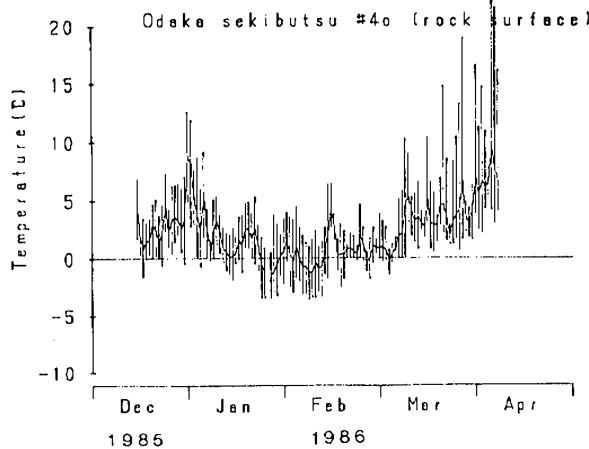
図-3 屋外の岩の表面温度変化

**Fig. 3** Temperature change of rock surface in open air

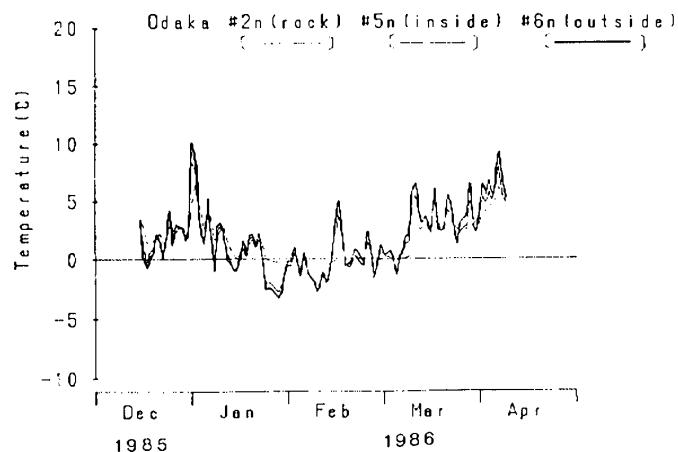
図-5 覆屋内外と石仏岩体内的温度変化の比較  
(太線: 外気 細線: 室内 破線: 岩体内)

**Fig. 5** Comparison of temperature changes  
(thickline: air inside fine line: air inside  
broken line: sculpture rock)

いくつかの測定について、平均値の変動を比較した結果について述べる。図-5に屋外気温、室内気温、岩体内温度を比較する。外気温の変動に比べて室内気温の変動はいくらか小さく、岩体内の温度変動はさらに小さくなっているが、外気温の低下とともに岩体内温度はだんだん  $0^{\circ}\text{C}$  近くに下がっていく。室内気温がほぼ  $-2^{\circ}\text{C}$  以下になった1月下旬から2月中旬の間は終日氷点下で、次章で述べるようにこの間に岩石の凍結破壊が起きた。

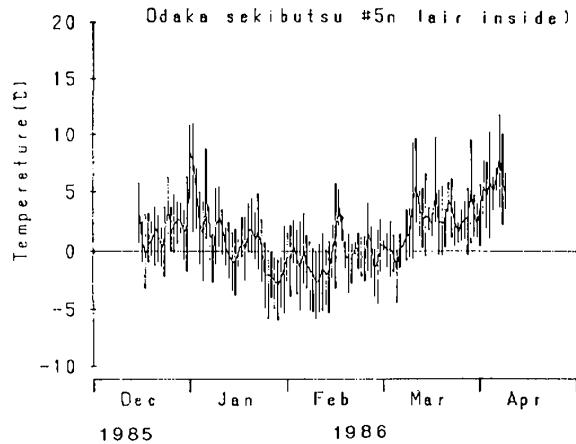
図-2 覆屋室内的温度変化

**Fig. 2** Temperature change of air in a shelter

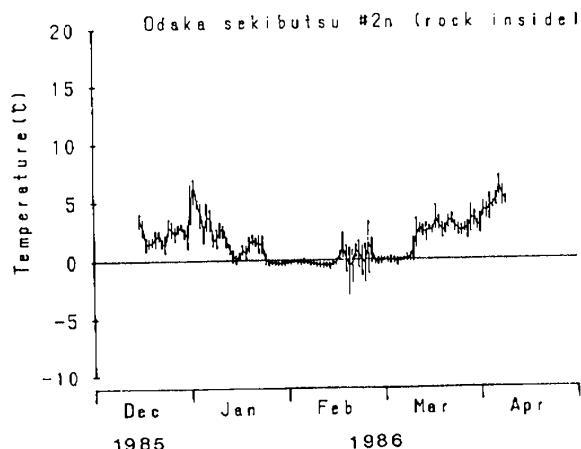
図-4 石仏岩体内的温度変化(薬師如来台座,  
深さ約 2 cm)

**Fig. 4** Temperature change in a sculpture rock (about 2 cm deep)

整理して得られた、各日の平均・最高・最低を用いて描いた昭和60年12月から昭和61年4月にかけてのグラフを、図-1から4に示す。温度の日平均線を折線で結び各日の最高と最低は折線に交わる縦の線であらわしている。2月15日以降、岩体内温度の変動が急に大きくなっている理由は、凍結

破壊で天井から岩石が落下して、センサが穴から抜け落ちたためである（図-4, 写真-6（後出））。

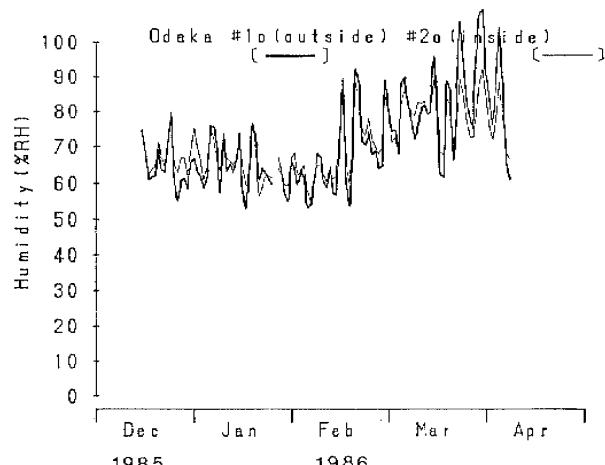
図-6 覆屋内外の相対湿度変化  
(太線：外気 細線：室内)

Fig. 6 Changes of RH outside and inside the shelter (thick line: outside fine line: inside)

図-6は薬師堂の内と外の相対湿度を示した図である。本来乾燥するはずの冬期にも、堂内外とも平均して70%前後という高い湿度を示し、石仏が湿った環境にあることを表わしている。なお、相対湿度が100%を超えた日があるように見える理由は、測定値を線形補正しているので、100%近くでは補正誤差を生じるためである。
