鎌倉市百八やぐらの保存を目的とした亀裂計測

朽津 信明・李 心堅*・関 博充・森井 順之・遠藤 努**

Investigation of Cracks for the Preservation of Hyakuhachi-Yagura Tombs, Kamakura City, Japan

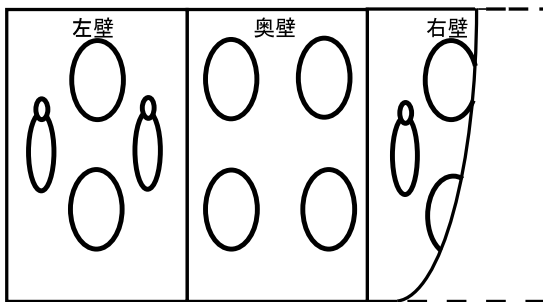
図3 大梵字やぐら模式図
(は梵字, は仏像を示す)

例えば鎌倉市史³⁾において「第17号穴」と番号がつけられたやぐらは、群中の南東側で最下段に位置している(図2)。このやぐらでは、奥壁に四個、左右壁中央に縦に各二個の大きな梵字が刻まれている。また左壁の梵字の両側、および右壁の梵字の左側には仏像のレリーフが彫られている(図3)。大きさは、間口約4.3m、奥行約3.8mを測る、群中でも最大規模のやぐらである(以下、便宜的に「大梵字やぐら」と呼ぶ)。現在大梵字やぐらの前には最大1m以上に及ぶ大小様々の落石が散在している(写真1)。これらは現在残されているやぐらの形状から、天井、右壁および右壁上方から崩落した岩塊と
