〔報告〕重要文化財八窓庵中柱の修復

札幌市に所在する重要文化財八窓庵の修復にあたって、従来の木工的な手法では復元が不可能であったために、劣化した木質の強化には合成樹脂の減圧含浸を行い、強化後の部材の接合にも人工木材を用いた。また、接合後の補彩は、建造物修復で通常行われる方法とはやや異なった手法をとることとなった。

Report on the Restoration of Hasso-an's Column

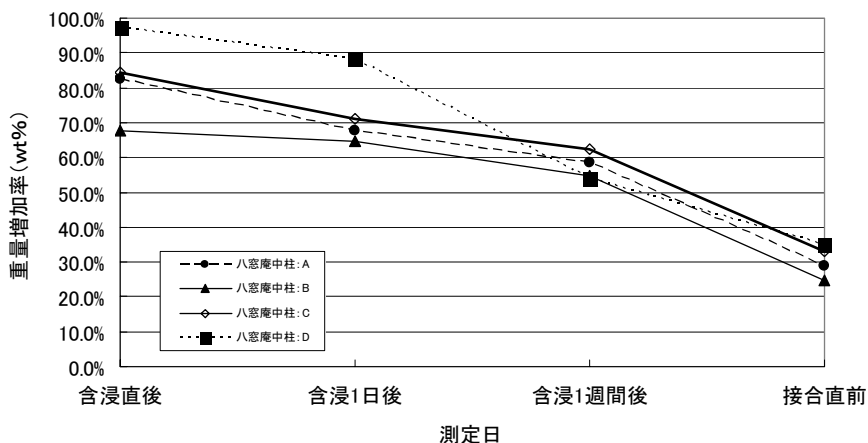
図1 減圧含浸前後における重量増加率

このとき、含浸前、含浸後、1日後、1週間後、接合前と各中柱の重量を測定し、その測定結果および増加率を表1および図1にまとめた。この表1および図1から各柱とも約25%以上の重量増加があったことがわかる。

クリーニング作業を終えた中柱を強化するため写真8の減圧含浸装置により減圧含浸を行い、含浸処理後の経過を見るために短い柱から処理をはじめ、最後に長い柱の処理を行った。アクリルエマルジョンは、原液を40%に希釈して使用し、減圧時間は浸漬を含めて50~60分と部材の大きさによって変えた。また先に浸漬を行った理由は、中柱が脆弱しており減圧によって急激に樹脂を吸収して表面および内部が破砕するリスクを回避するため、樹脂と部材をなじませるために行った。含浸後、中柱を取り出して表面および破断面の虫喰穴から出る樹脂を丁寧に拭き取り、室温による自然乾燥を行った（写真9、10）。
