〔報告〕 敦煌莫高窟第285窟壁画の保存状態

State of Conservation of Mural in Mogao Cave 285

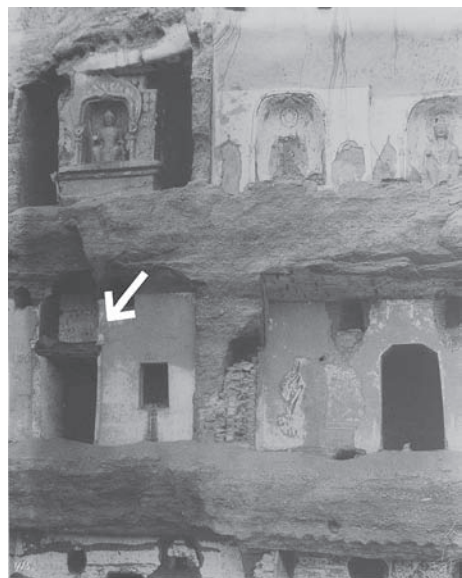
1914年から15年にロシア隊によって撮影された写真（写真1）⁶⁾では、前室が崩れ主室入口が外部に開いた状態になっている。したがって以前は光や外気、砂などが直接石窟内に入り込み、壁画に様々な損傷を引き起こしたと考えられる。現在

写真1 ロシア隊による莫高窟の写真
第285窟主室入口を矢印で示した

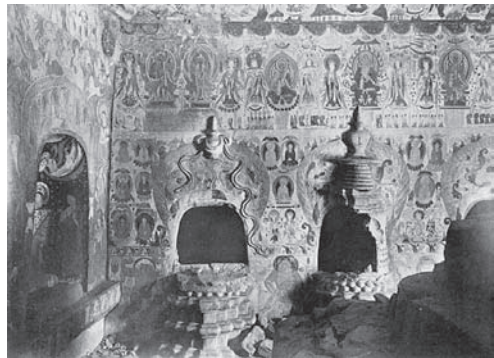
北および南壁の禅室入口及び内部には、元代に設置されたとされる仏塔が残存する⁶⁾。仏塔は写真12に示すように、現在では上部が取り外され下部のみ残存しているが、ペリオ隊が撮影した1908年の写真⁸⁾（写真13）では、禅室入口を塞ぐように取りつけられた仏塔の上部が壁に残っている。現在の壁面には仏塔上部が取り外された時に生じたと考えられる彩色層と下地層の剥落のほか、仏塔を接着していたモルタルの付着や仏塔を固定していた棒や穴が残っている。

写真13 ペリオ隊による北壁の仏塔の写真
