## 〔報告〕 巖島神社大鳥居の生物劣化調査

巖島神社（広島県）の大鳥居の主柱、袖柱および貫について、木部の腐朽など劣化調査を実施した（図1）。この報告では、大鳥居の過去の修理の履歴を踏まえ、今後の調査や保存修復のための基礎的知見を得るため、本調査の結果を総括する。

## Survey of Bio-degradation in the Torii-gate of Itsukushima Jinja

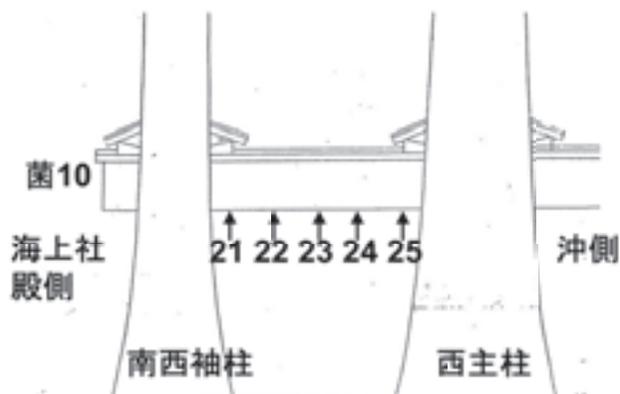
図13 貫の外観と測定位置-2

差貫は、笠木の下部分のせいが733mmで、幅が303mmであるが、上下2枚合わせとなっている(図12)。この部分の表面には際立った変色や水しみなどの症状は認められない。しかし、合わせ材の間隙や、差貫と主柱の接合部分の内部は劣化が起きやすいと思われる。

南西袖柱についても西主柱と同様の傾向がみられた(図16)。その一方で、貫およびその周辺については、内部の劣化および空洞化を示唆する結果がえられた(図17)。同図は、貫が主柱に貫通している部位や、積層された貫材の境界の領域で、内部に空洞が存在することを示している。これらの領域では部材間に浸潤した水分によって内部に腐朽が発生し、強度低下や空洞が発生していることが示唆される。

浸潤に由来すると推定される貫材内部での劣化も示唆された。これらについても今後さらに慎重に検討を重ね、内部状態を明らかにする必要がある。

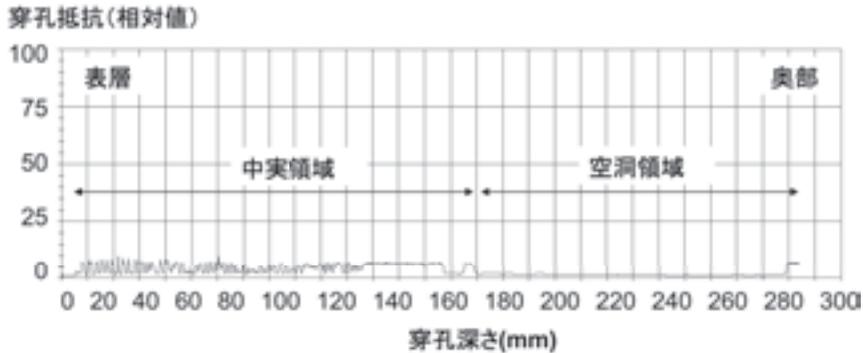
図14 穿孔抵抗の計測結果の例

主柱、袖柱および貫きについて、腐朽症状のみられた部位を中心に、細いドリルを用いた穿孔抵抗測定を行い、内部の中実の程度を評価した。測定位置を図3～13中の番号として示す。穿孔抵抗測定の装置は先端径3mmのネズミ歯錐を回転させながら一定の送り速度で前進させ、これによって木材を穿孔した時の穿孔抵抗（トルク）を測定する装置である。部材の密度や強度変化および空洞の存在によって変動するトルクを穿孔深さ300mmまで測定できる。穿孔抵抗の測定結果を示すチャートにおいて、穿孔抵抗値の低い領域（深さ）は腐朽によって強度低下がみられたり、空洞化している領域として認識される（図14）。各測定点において、穿孔抵抗値から材内部の状態を評価し、それを総括した結果を図15～17に示す。これらの図では、材の内部が空洞化している領域を白抜きで示している。穿孔抵抗の値は、実物の観察結果と照合し、チャート上でホゾ部などの内部の空隙によって穿孔抵抗が発生していない領域を識別
