## 〔報告〕 東本願寺阿弥陀堂の生物劣化調査

## Survey of Bio-degradation in the Amida-do Hall of Higashi-Honganji

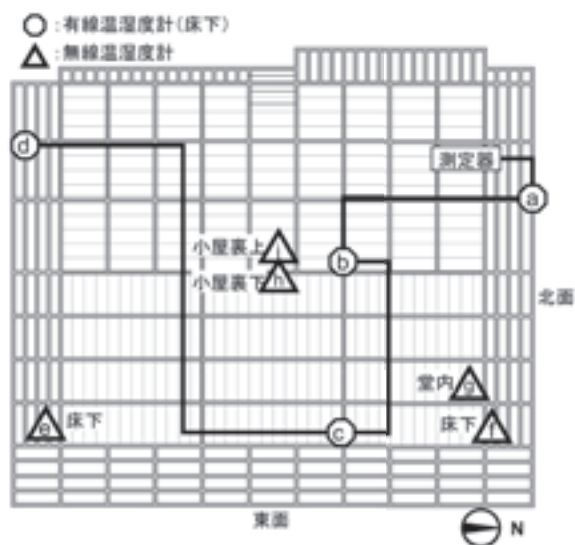
図13 阿弥陀堂における温湿度計の設置位置

本調査では，堂内の9箇所で長期間にわたる温度と湿度（相対湿度）の計測を行い，この変化の傾向と生物劣化の兆候との関係を考察した。図13に阿弥陀堂における温湿度計の設置位置を示す。温湿度計として，有線タイプのもの4台と無線タイプのもの5台を用いた。各点での温湿度は30分に1回の頻度で計測し，これを記録および保存し，適宜回収して分析を行なった。図14に阿弥陀堂の床下（6箇所），堂内（箇所）および小屋裏（2箇所）で測定した月間平均気温および湿度の1年間の変化を示す。

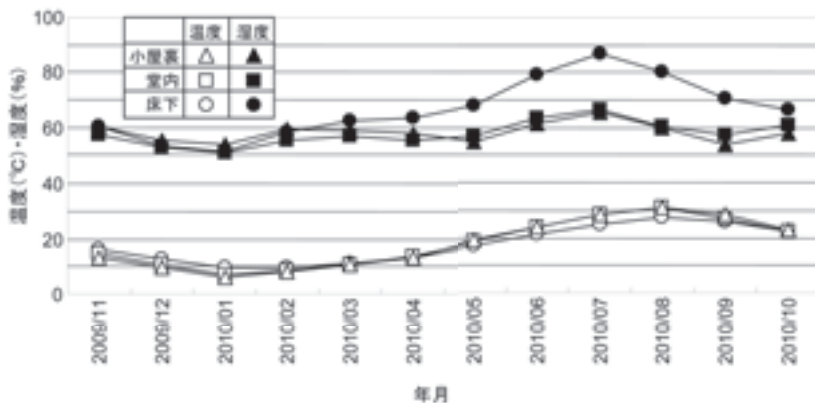
図14 阿弥陀堂小屋裏・室内および床下における温湿度変化  
(2009年11月～2010年10月)

床下の温度は年間を通じて11℃から27℃の範囲で変化し，相対湿度は50～90%の間で変

化している。また温度・相対湿度とも最高値は8月に出現している。室内温度とび小屋裏の温度との差は小さいものの、いずれも床下の温度よりも年間の変化が大きく、夏季で約5度高く、冬季で約5度低くなった。また湿度については、冬季には床下、室内および小屋裏とも50から60%の値をとるが、春から夏季にかけては床下の湿度が突出的に高くなり90%程度にまで上昇することがわかった。夏季に湿度が高く、木部表面での結露などが発生しやすいため前述のような菌類の発生を促しているものと思われる。
