〔報文〕 石塔に対する覆屋の保護効果に関する研究

朽津 信明

Study on the Effect of Protective Shelter for the Conservation of Stone Pagodas

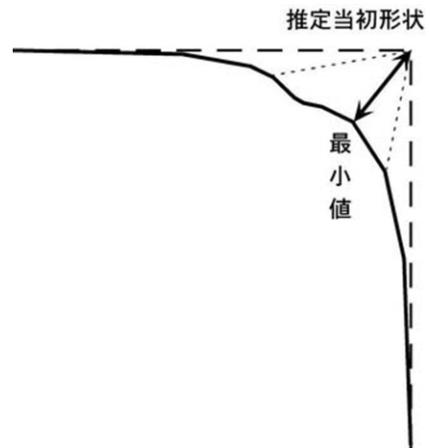
図17 侵蝕量の計測方法

侵蝕量は、地輪上面の稜線部および角部における欠損量として計測した。各対象五輪塔において、地輪上面全体を見渡し、形状及び表面状態から相対的に当初形状に最も近い状態が保たれている(侵蝕が進行していない)と判断される箇所に真弧を当てて稜線部及び角部それぞれの断面形状を紙に写し取り、形状から推測される当初状態の角位置と現状との距離の最小値を侵蝕量として実測した³⁾(図17)。
