# 〔報文〕 岩窟内環境下の木造建造物の湿害リスク抑制を 目的とした日常管理型パッシブ環境制御の実践

水谷 悦子・小椋 大輔\*・藤井 義久\*・藤原 裕子\*

## Practical Implementation of Passive Environmental Control in Routinized Operation for Mitigating Moisture-Related Risks in a Wooden Structure Built inside a Rock Cave

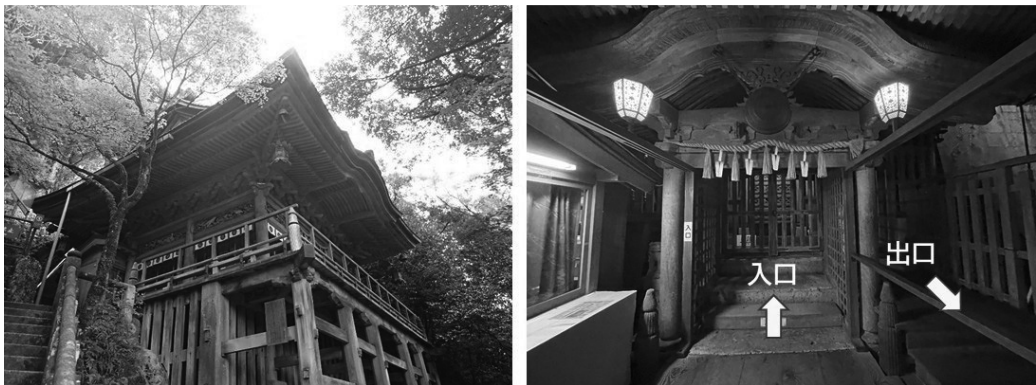
写真1 那谷寺本堂の拝殿（左）と唐門（右）の様子

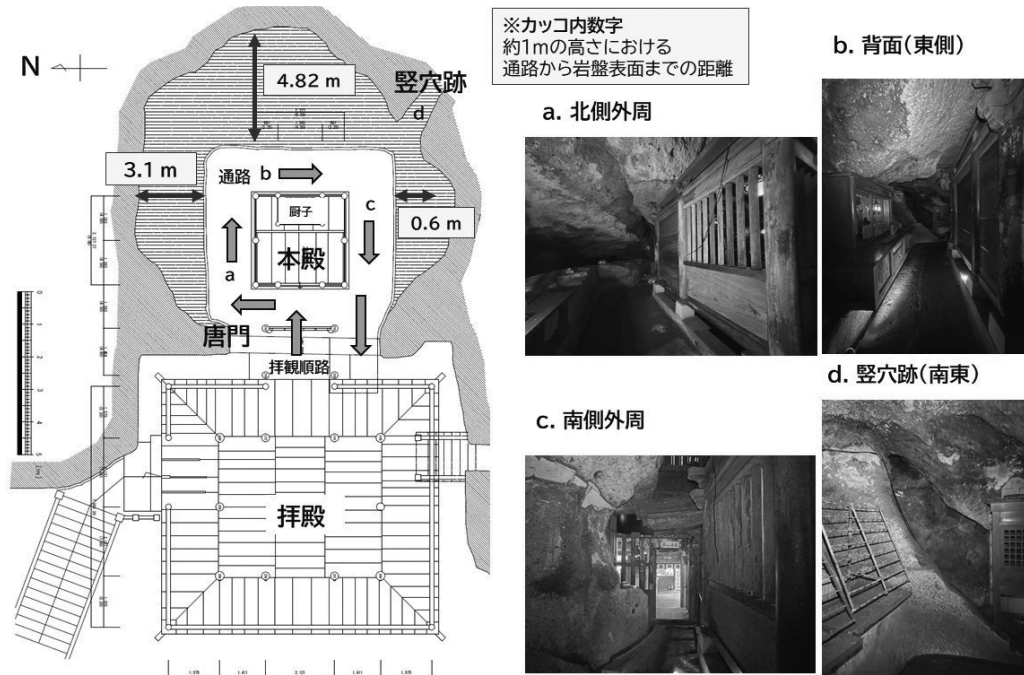
図1に本堂の平面図と岩窟内の内観を示す。本殿の外周部には幅約1 mの通路が設けられており、参拝者は岩窟内に入り、図1中の矢印で示す順路に従って本殿外周を時計回りに巡る、いわゆる「胎内くぐり」を行う。また岩窟南東奥には竪穴跡が存在し、かつてこの竪穴が胎内くぐりの一部として利用されていたと言われている。

岩窟内空間の形状には、方位による顕著な違いがみられる。西側の唐門のある開口部分は高さ約4.5 mであるのに対し、本殿背面（東面）の地点では約2.5 mであり、高さは奥に行くほど低くなっている。本殿外周通路の端部から岩盤表面までの水平距離は、図1に示す通り、北側および東側で大きく、一方、南側では水平方向の奥行きがほとんどなく、岩盤表面が通路から極めて近接している。また、岩窟の北側および東側においては岩山が連続して広がっており、周囲地形によって包まれた構成となっているのに対し、岩窟南側は岩山の端部に位置しており、屋外は直ちに沢地形へと連続している。

図1 本堂の平面図と岩窟内の内観

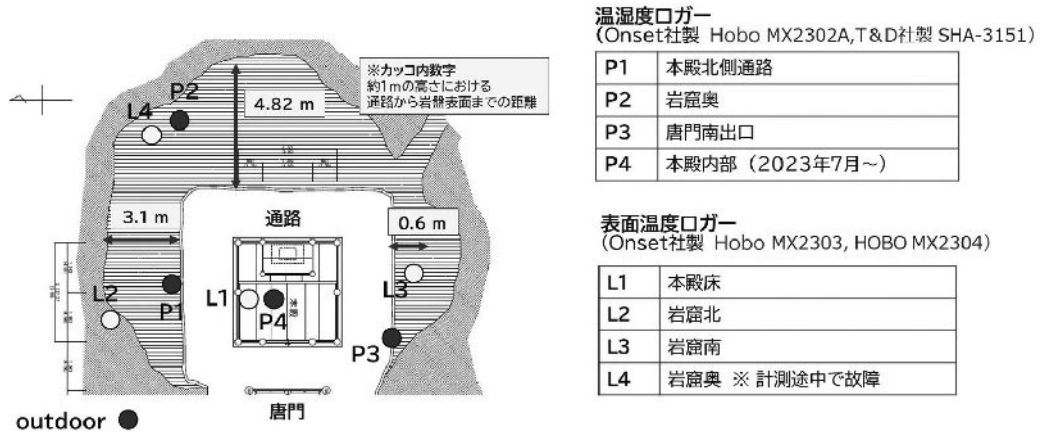
図5に岩窟内及び本殿の温湿度センサーおよび表面温度センサーの設置位置を示す。なお3章で示す表面温度、温湿度の結果は、2章2節で示した既存対策として換気を目的として通年に渡って唐門上部の板戸が開放され、日中は岩窟内に設置した送風機（後述するF1～F5）が運転されていた期間のものである。

図5 温湿度センサー及び表面温度センサーの設置箇所
