## 〔報告〕 三次元計測に基づく明泉寺五重塔の石材伝承経緯の検討

## Examination of the Provenance of the Stones of Myosenji Five-Story Pagoda Based on Three-Dimensional Measurement

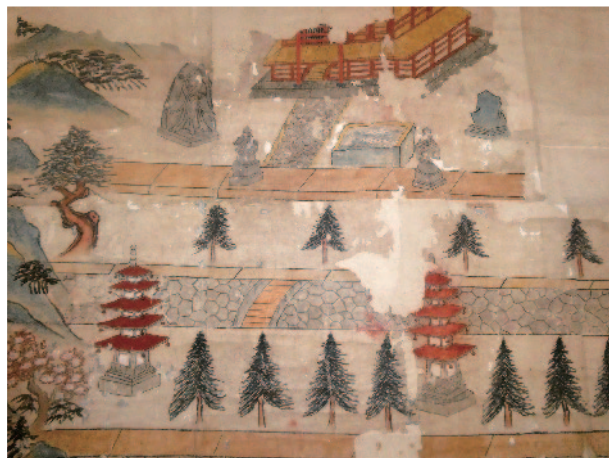
図2 穴水町指定有形文化財・紙本着色明泉寺絵図（一部）

該当すると考えられている。絵図においては右側の塔（東塔）と左側の塔（西塔）の描き方に差異は見出されず、従って現存塔と同様な造りの五重塔がかつては明泉寺境内にもう一基別に存在していた可能性が高いと考えられる。

明泉寺に現存する五重塔以外にかつてはもう一基五重塔が存在したという指摘は、あくまでも明泉寺絵図に基づく推測であり、現地での遺構確認などのこれを補強する情報は今のところ存在しない。また絵画技法として明泉寺絵図において二基の五重塔に描き方の差異が見出されない（図2）ことから、類似した外観の石造五重塔がかつてはもう一基境内に存在していた可能性までは指摘されるものの、それが現存塔の各部材と細部に至るまで完全に一致する同一規格の石塔だった保証はなく、また可能性だけで言うならば、明泉寺西塔以外にも同一規格の石造五重塔がどこかにもう一基別に存在していた可能性も即座に否定されるものではない。従って、今回の計測結果から言及できることには必ずから限界があるものの、その前提で現状で考察できることを以下に整理していく。
