鎌倉市・百八やぐらの劣化と水環境

朽津 信明・森井 順之・范 子 龍*・秋山 純子

Deterioration of Hyakuhachi-Yagura Tombs and Their Hydraulic Condition

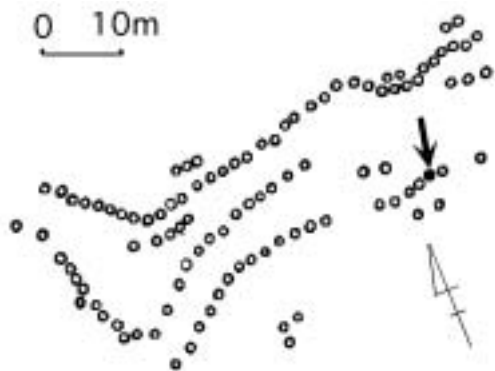
ぐら群においては冬季には塩類の析出が顕著に見られる窟が多く²⁾、概してやぐら内の壁面は冬季には乾燥がちだが、一部には例外的に湿り気が感じられるものも見受けられる。ここでは、湿り気のある代表的なやぐらとして、1900年の堀田論文⁴⁾で「二十五」番と番号の付けられている、奥壁に巨大五輪塔レリーフを持つ大型のやぐら(以下、便宜的に「大五輪やぐら」と呼ぶ)を取り上げる。大五輪やぐらは、群中では比較的低い位置(下から2段目)にあり(図2)、規模的にはかなり大きめ(一辺4m程度)の部類である。現在南西側に向かって開口した状態

図2 大五輪やぐら位置図(朽津他³⁾に加筆)
:大五輪やぐら:群中では,下から二段目に位置する。
