〔報告〕 ハギア・ソフィア大聖堂をはじめとした歴史的建築物の内壁の劣化と材料に関する調査

Research on the Degradation and Materials of the Inner Walls in Hagia Sofia and Other Historic Buildings of Turkey

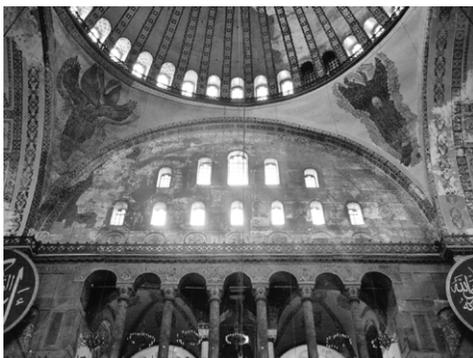
図9 南ティンパヌム

南北ティンパヌム (図9, 10) とは、ハギア・ソフィアの中央ドームを南北で支える大アーチ内側の半円形壁面を指す。2012年に、塩類調査の一環として、南ティンパヌム内壁表面の劣化状況を調査したところ、南ティンパヌムの内壁表面は北に比べ黒ずんでおり、近くで観察すると埃が付着しているだけでなく、流水の痕跡、そして結露と思われる痕跡が黒くなっていることをみとめた (図11)。北ティンパヌムでは埃の付着は確認されたが、流水および結露の痕跡はなかった (図12)。この黒色化したペイントおよび黒色化していない黄色い部分のペイントを採取し分析した結果、それらのすべてに鉛が含まれていることがわかった (南ティンパヌム合計11点、北ティンパヌム合計2点)³⁾。

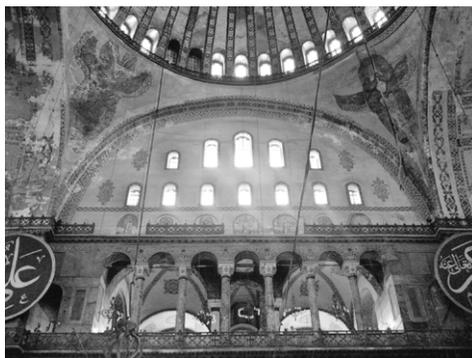
図10 北ティンパヌム

2014年に北ティンパヌムの修復計画として内壁表面のクリーニングと再塗装が検討されたため、壁面材料の分析を博物館から依頼され、2013年および2014年の調査で南ティンパヌムから合計19点、北ティンパヌムから合計47点のサンプルを採取した。採取箇所は図13, 14の通りである。北ティンパヌムには2014年8月の調査時に足場があったため、壁面上部からもサンプル

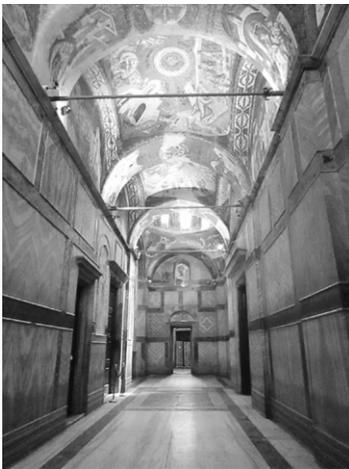
図24 内ナルテクス(南向き)

カーリエでは、モザイクからの塩類析出が顕著にみとめられた。特に内ナルテクスの壁面モザイクからは、大量の塩類が析出しており、美観を損ねている。内ナルテクス(図24)には聖母マリアの物語と一部キリストの物語が描かれており、例えば南北のドームには聖母(北)とキリスト(南)、そして聖人らが配されている。ナオスに通じる扉の上部ティンパヌムには「キリストとテオドロス・メトキティス」が、南ドーム下部の東壁面にはデイシス(図25)が描かれている¹⁰⁾。このデイシス・モザイクからの塩類析出は特に顕著で、これは1991年のイスタンブール保存修復研究所による調査の際にも確認されていたことがレポートからわかっている。当時はモザイク下部にプラスチックのカバーが付けられていた。これは、観光客に塩類が飛散しないためであったが、このカバーによって析出が促進されている可能性が指摘され、その後撤去された。

デイシスでは図像以外の部分で下地モルタルが露出している。この露出した下地モルタルから塩類は析出しており、モザイクのテッセラ部分からは一切の塩類析出はみとめられない。これは、アヤ・ソフィアでも同様であり、ガラスや大理石のテッセラが表面を覆っている状態では塩類は析出せず、その周囲のモルタル露出部からの集中的な析出や、あるいはテッセラとテッセラの間から盛り上がるように析出することがわかっている。カーリエのモザイクはそのほとんどが区画全面をモザイクで覆っており、下地モルタルが露出しているのは、このデイシスとナオスに通じる扉の両脇に描かれた使徒のモザイク、そして外ナルテクスのモザイクの一部にしかない。これらのモザイクから顕著に塩類が析出していることから、露出した下地モルタルへの対策が必要であると言える。
