# 法隆寺金堂壁画パネル試験報告

関野 克

Masaru SEKINO: A Test Concerning Conservation of a Full-size Panel Reproducing a Polychromed Wall-painting in the Main Hall of Hōryūji Temple

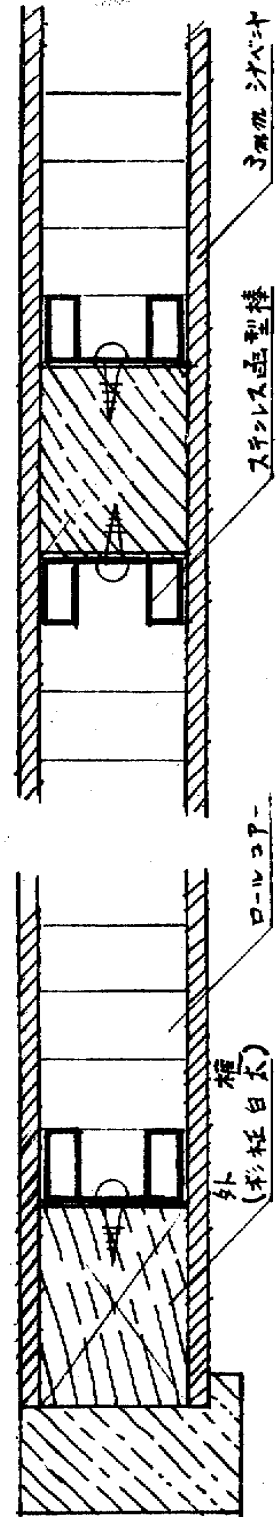
第1図 (b) 法隆寺金堂壁画試験パネル構造図  
框及び力子附近断面図

（43.7.5）金堂壁から試験パネルを取り外した後、現地で運搬上の都合から二つに切断したが、切断面に関しては何等の変化も認められなかった。（43.7.22）保存科学部アトリエにおいて運ばれてきたパネルについて表具部の剝離を行い、内部の分解調査を行った。表具部については、表具の仕様を確認した。パネルの構造については、蜂窩状のロール・コアの下部ベニア板への接着は良好であったが、上部ベニア板へはほとんど固着していないことを発見した。この点については樋口清治技官から、エロジール（揺変剤）を醋酸ビニール・エマルジョンに附加して粘度を調節することを指導して、本パネル作製ではこの欠陥を除くことができた。
