# 古建築の外装漆塗装の特性に関する実験的研究〔第1報〕

—漆塗膜の剝離強度（その1）—

西 浦 忠 輝

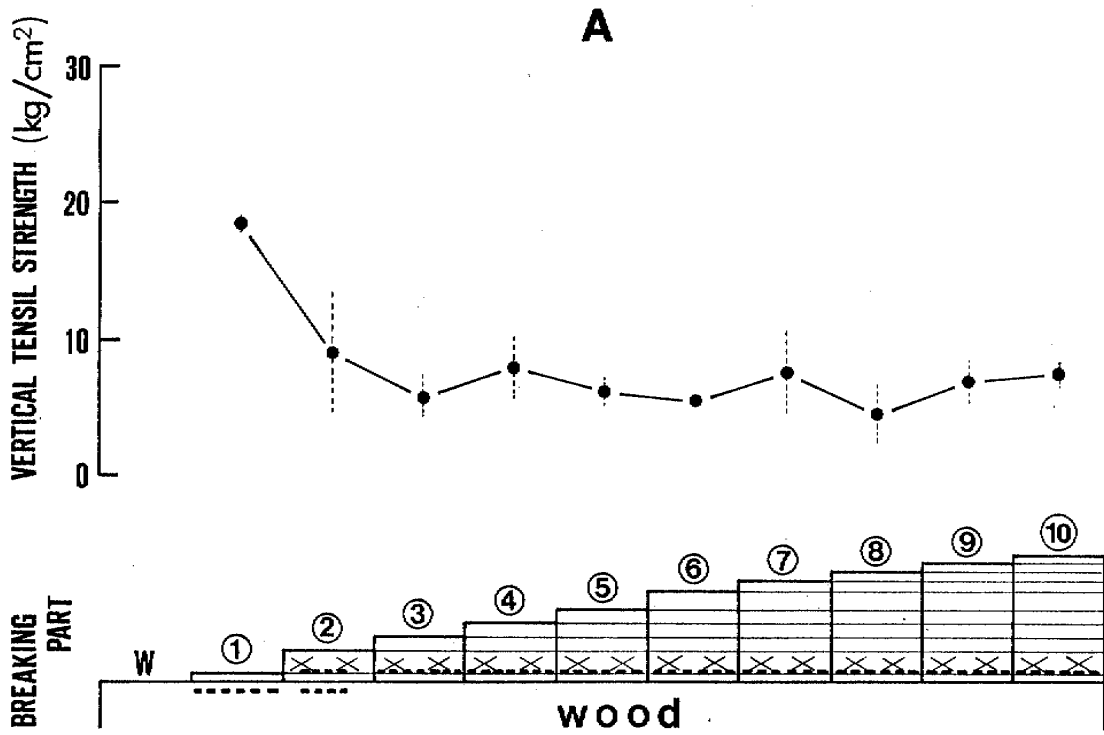
試験結果を図-4(i)~(iii)に示す。図中、①~⑩は塗装工程を、点線は破壊部位を示し、上部グラフは平面引張り強度(点線は標準偏差)を示す。尚、これらのデータは、各サンプルとも4片の試験結果を平均したものである。

A, Bの場合、明らかに①と②の間、即ち布着せ下部が最も弱い部分である。特にAの場合は剝離強度(平面引張り強度)も非常に低く、この部分が極めて弱い層であることは明白である。それに対してBの場合は、剝離強度が高いことから、この部分が特別に弱い層であるとは言えない。〈図-4(i)〉

図-4(i) 各塗装工程毎の平面引張り試験結果

Fig. 4(i) Vertical tensile strength and the broken layer by the test of each layer of coating

- i) Adhesion strength and its stability of the lacquer coating is greatly dependent on the person who applied the coating.
- ii) However, the weakest and the next weakest layers are the *nuno-gise* (clothing) and *urushi-shitaji* (foundation III), with no exception in the all specimens [Fig. 4 (i)–(iii)].
