古建築の外装塗装の物性に関する研究（IV） —丹色塗装の屋外曝露試験(3)—

西浦 忠輝・岡部 昌子*・川野邊 涉

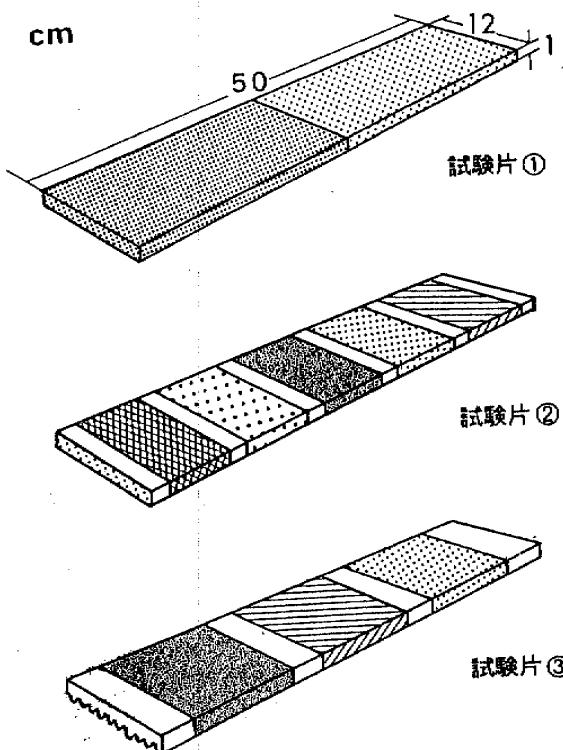
図2 塗装試験片

以下の3種類の塗装手板を作製した。いずれも塗布量は基材の木目が見えなくなり, かつ塗膜面がほぼ平滑になるまでの量とした。したがって塗布回数は各塗料の粘度, 手板の平滑度などによって異なり, 3~5回であった。塗装後は実験室内において常温で約2週間乾燥させた(図2)。

試験片①: 塗装は試験片の片側表面および側面, 木口面に行った。まず塗装する面の半分にプライマーを刷毛塗り(1回塗)し, プライマーの指触乾燥後, 塗装面全体に塗料を刷毛塗りした。但しG·T<膠+鉛丹>はプライマー処理をしていない。基材はaを用い, 各塗料につきスギ, ヒノキ各1枚, ケヤキ各2枚, 計4枚ずつ作製した。

試験片②: 一枚の手板に5種類の塗料を約2.5cmの間隔をあけて並べて塗布したものを作製した。5種類の塗料の塗布部位は5枚の

手板それぞれで変えた。これらにはプライマー処理をせず各塗料を片側表面と側面に塗布し、木口にはいずれもF'-Iを塗布した。基材はaを用い、スギ、ヒノキ各2枚、ケヤキ1枚である。

試験片③: A-I, S'-I, F'-Iを約2.5cmの間隔をあけて表から裏までぐるりと帯状に塗布したものを作製した。各手板で塗料の塗布部位を変えた。この2枚については木口への塗布をせず、プライマー処理もしていない。基材はbを用いた。

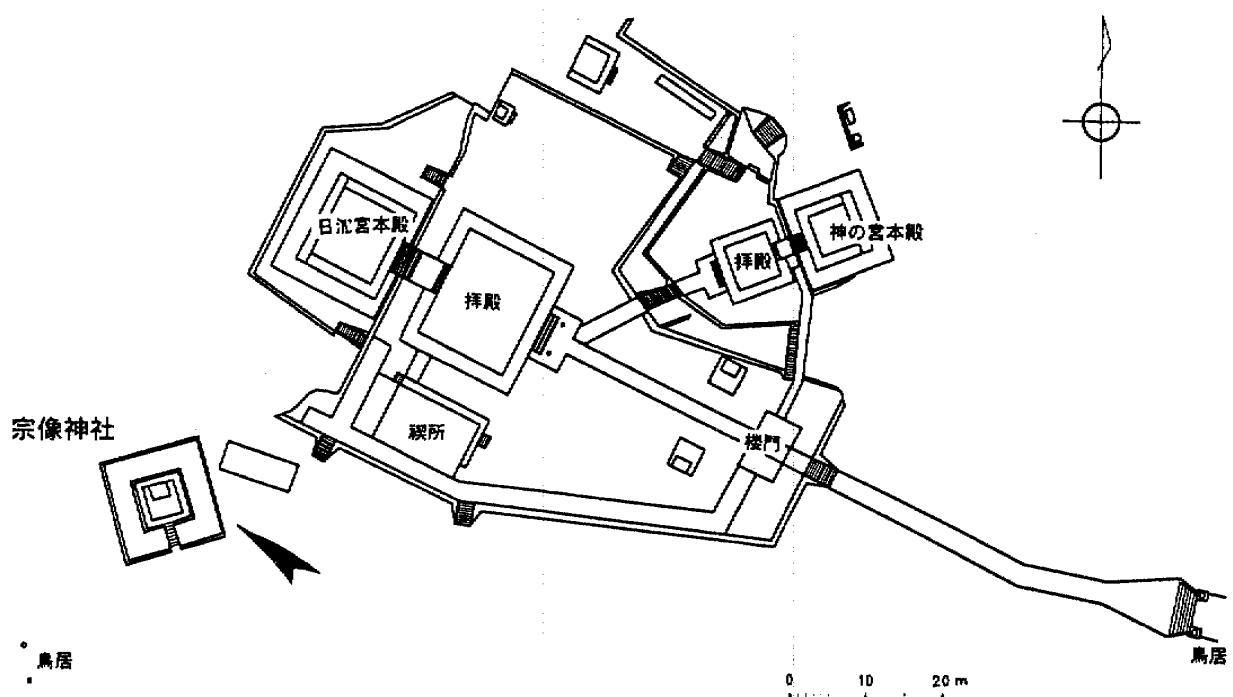
図3 日御崎神社曝露台仮設位置図

重文・日御崎神社（島根県簸川郡大社町日御崎）の一部である宗像神社を取り囲む池の東側に曝露台を仮設した。当地は岬の突端に位置し、日本海の潮風が直接吹きつける、自然環境の極めて厳しい特殊な場所である。曝露台は風をまともに受ける西向き、垂直に、高さは地上約1.5~2.5mに設置した。1989年12月、この特設曝露台に試験片を木ネジで固定し、1994年7月に取り外して詳細に調査した。曝露期間は4年7ヶ月であるが、その間に特に激しい潮風（海水を多量に含む）に曝される冬期を5回経ている（図3、4）。
