文化財の生物劣化の現象説明と対策に関する研究(ホ01)

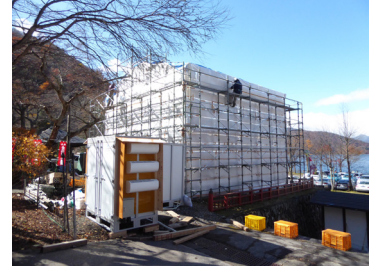
日光山内の社寺での加湿温風殺虫処理の様子

- 成 果**
1. 歴史的建造物における環境低負荷型の殺虫処置方法である加湿温風殺虫処理について、他研究機関と協働で開発研究を進め、11月に国内で初めてとなる現地処理を日光山内の社寺において実施した。その際に、処理対象となる木材害虫について殺虫効果の評価試験を実施した。
 2. 茨城県にある装飾古墳の扉石表面に発生した微生物被害について、非培養法による遺伝子解析によって微生物群集構造を明らかにするとともに、有効な微生物制御方法について検討した結果をまとめて学術雑誌を通して発表した。
 3. 古墳壁画の微生物被害痕跡のクリーニングに用いる酵素の選抜・基礎性状分析(夾雑活性など)について研究を進め、文化財用途で使用可能な酵素「Enzyme Mixture CTB1」の実用化に必要な基礎試験を完了した。これらの研究成果をまとめ、学術雑誌を通して発表した。
 4. 油彩画表面に発育したカビの分離同定及び顔料上での発育特性について調査研究を実施し、顔料ごとに生育が異なる現象を見出した。これらの研究成果をまとめ学会発表及び学術雑誌を通じて報告した。
 5. 浮遊菌を簡易・迅速に測定できる新たな機器を用いて、実際にカビの被害がある博物館収蔵庫を調査地として基礎的なデータの収集を行った。平成30年度もデータ収集を継続し、最終的には博物館等収蔵庫での浮遊菌の管理基準値の提案を目指す。
 6. 文化財の生物劣化に関する対策方法について、これまでに得られた研究成果や新しい機器の導入や考え方を整理して、ポスター制作、研修、講義、講演会などを通して教育・普及活動を行った。ポスターは、近年特に被害事例が多い文書館での生物被害対策に焦点をあてて制作し、普及活動を行った。
