屋外文化財の劣化要因と保存対策に関する調査研究(ホ04)

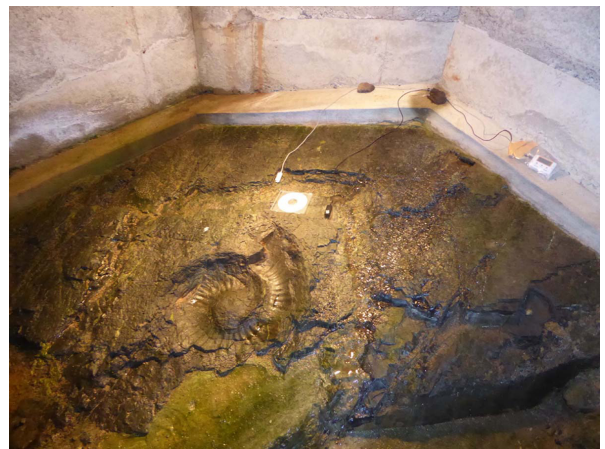
アンモナイト館における照度測定風景

1. 覆屋の劣化軽減機能に関する調査研究では、遺構保存覆屋根に使われる材料を対象に調査研究を進めた。吉胡貝塚(田原市)や須玖岡本遺跡・ウトグチ瓦窯(春日市)において照度・紫外線強度データロガーを設置し、積算照度と着生生物繁茂の関係について把握をすすめた。
2. 遺構の露出展示に関する調査研究では、地層大切断面(大島町)における侵蝕量調査を実施した。また、牧島アンモナイト館において化石産出地の露頭に着生する藻類について照度連続観測をスタートした他、富山市や神流町などの恐竜足跡化石露頭やいわき市アンモナイトセンターなど、化石産出地露頭の保存展示事例に関して調査を行った。また、断層の現地展示事例に関しても調査を継続した。
