## 1・石巻文化センターの震災被害と文化財レスキュー

佐々木 淳 石巻市教育委員会 生涯学習課

## 1. 石巻文化センターについて

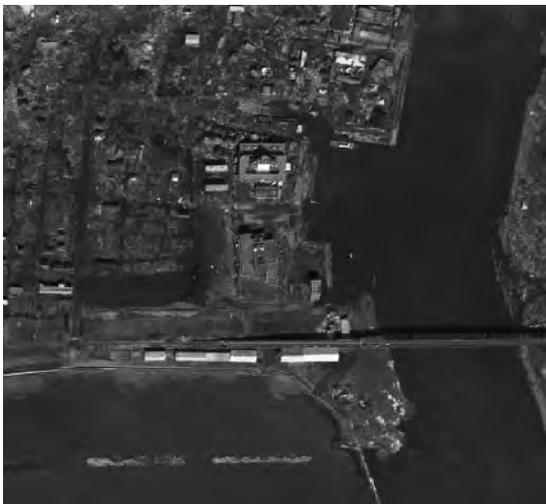
3月12日 中央が石巻文化センター  
その上の一部白く見える建物が市立病院（国土地理院提供）

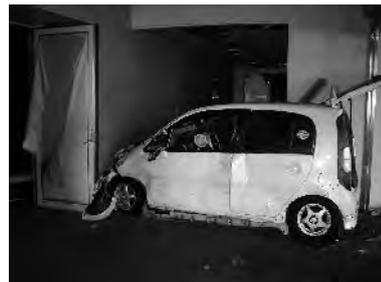
その結果、1階は第1収蔵庫を除き、壊滅的な被害を受けた。ロビーには白い軽自動車流れ着き、製紙工場のストックヤードから大量の半製品が流れ込んで、紙の繊維があちこちにこびりついていた。

ロビーに流れ着いた軽自動車

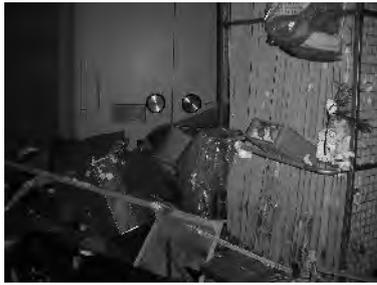
第一収蔵庫前（奥の丸い取っ手の付いた扉が改修していた扉）

収蔵庫だけは、扉を頑丈なものに取り換えていたため、床上2センチ程度の浸水で済んだ。この部分だけでも、被災を免れたことは幸いであった。ただし、扉の前には瓦礫が積み上がり、また、出入り用のシャッターが曲がって上がらなくなっていたので、シャッターを切断したり瓦礫を撤去したりしてからやっと扉を開けられるようになり、実際に中の状態を確認できたのは、4月27日であった。

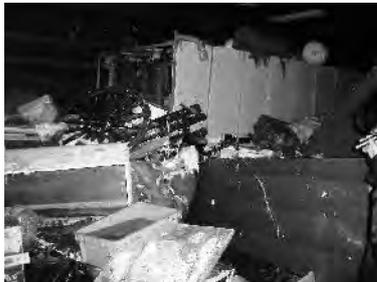
第2収蔵庫(美術資料)は、外開きの扉が内部に倒伏していた。そのため、収蔵庫前等にあった梱包資材やストックヤードの紙製品などが流れ込んでいた。吹き溜まりならぬ流れ溜まりのような状態になったため、流出した資料はほとんどなかった。

第2収蔵庫(いろいろなものが流れ込んでいる)

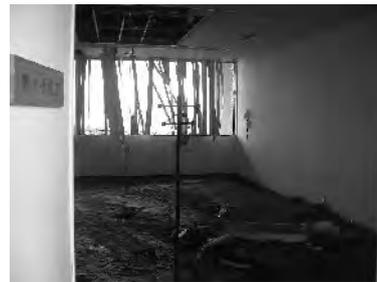
津波前の状態を知っている筆者から見た1階の津波被害についての簡単な所見として、ガラス等の開口部は、ロビー等の全面ガラスになっているところは非常に脆弱で、石巻文化センターの場合は海側だったこともあり、ほぼ全面のガラスが破損した。一方窓ガラスは、一部しか破れなかった部屋とほとんどが破れた部屋があったが、その原因は不明である。石巻文化センターの窓ガラスには紫外線防止フィルムが貼ってあり、通常のガラスよりも破れにくくなっているが、一番南東側の研修室(一番海や川に近い方)の窓は、ほぼ全部破れ、内部にあったテーブルと椅子が流出した。それに隣接する喫茶室の窓はほとんど

第一研修室（幕板付の長テーブルが口の字状に並べてあったが、すべて流出した）

破れておらず、わずかな偶然が左右するものとも考えられる。
