館の再開まで

測定でわかったこと

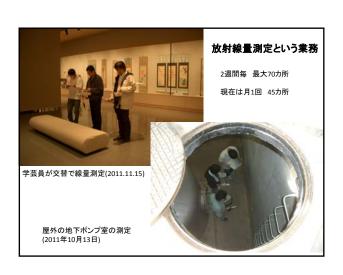
測定場所/日時	2011.5.2		2012.4.20		2013.4.19		2014.1.17	
天條	晴れ		量り		量り		晴れ	
単位	μSv/h	cpm/m	μSv/h	cpm/m	μSv/h	cpm/m	μSv/h	cpm/m
(1 時)	0.05		0.06		0.08		0.05	
収開課(2開)	0.06		0.05		0.08		0.05	
企画展示宣 (1階)	0.05-0.06		0.05-0.07		0.06-0.09		0.05-0.05	
常設展示宣 (2 階)	0.11-0.14		0.06-0.09		0.10-0.14		0.06-0.07	
エントランスホール	0.15		0.13		0.13		0.10	
李務重(1階)	0.07		0.07		0.09		0.06	
量外正面玄関前 地上im	0.81		0.36		0.30		0.23	
圖外前庭 地上1m/0.1 m	2.28 2.70		0.18 0.17		0.18 0.15	108	0.13 0.11	136
量外駐車場 地上1m/0.5m	*1.05 *1.18		0.63 0.70		0.38 0.42		0.34 0.35	
屋外展示室外無取 入口付近	*1.67	*1240	0.55	1158	0.53	952	0.43	912
◆帝·福島市県北福	1.60		0.68		0.51		0.29

- 美術館内の線量は低い
- ・とくに展示室、収蔵庫は非常に低い
- ・窓際は線量が高い
- ・屋外は高線量の場所と低線量の場所が混在
- ・屋外も時間とともに低減傾向
- ・雨水、排水周りはホットスポットになりやすい
- ・駐車場のアスファルトは線量が下がらない

館内の線量が低いのは、外気を取り入れていないから 万一のために、汚染前の放射線量の測定を
