〔報告〕 虎塚古墳公開保存施設の管理方法変更による 微生物汚染状況の推移

Monitoring and Controlling Microbial Contamination in the Exhibition Facility of Torazuka Tumulus

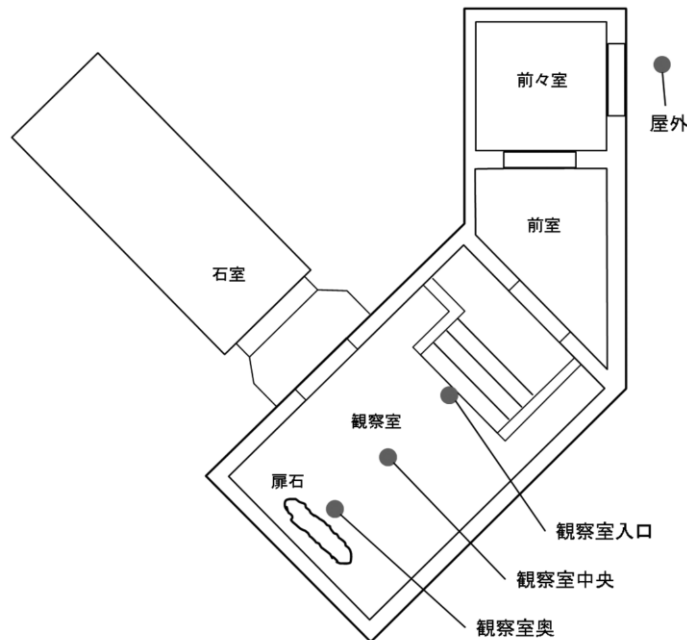
図1 虎塚古墳の公開保存施設の概略図

虎塚古墳の公開保存管理施設の平面図³⁾をもとに概略図を作成した（図1）。横穴式石室の開口部に設けられた公開施設内部は、ペアガラス入りのエアータイトサッシの観察窓（その外部

にステンレス製の扉で2重扉の構造になっている)によって石室と隔たれた観察室があり, 屋外の入口部(アプローチ)に向かって前室, 前々室の3室から成る³⁾。各部屋の室境は断熱材を使用したステンレス製の扉によって区切られている。前々室, 前室および観察室の入口付近はコンクリート製の床面であり, 観察室の中央から奥は埋没する墓道の敷石を保護するために粘土が敷かれている。観察室の奥には, 石室を構成する石材の一部である凝灰岩の扉石が粘土に1/3程度が埋められる形で置かれている³⁾。

浮遊粒子および浮遊菌の測定地点は、観察室内の3地点（扉石に近い地点：観察室奥、観察室の中央部：観察室中央、観察室入口の階段付近：観察室入口）と対照地点（公開保存施設の外、墳丘下：屋外）の4地点を選定した（図1）。

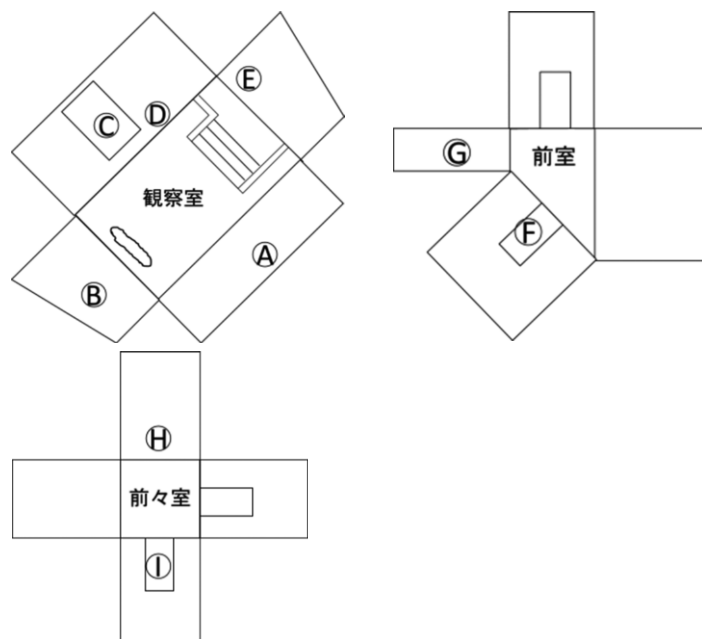
図2 虎塚古墳観察室（左上），前室（右上）および前々室（左下）内の付着菌測定地点（A～I）

付着微生物数の測定は、PDA 培地を用いたスタンプ法を採用した。本法は測定点に直接培地を接触させ、培地に付着し発育した微生物を計数する方法である。1点の測定面積は25 cm^2 で、23 $^{\circ}\text{C}$ にて7日間の培養後に得られた菌集落数から面積当たりの付着菌数（CFU/ cm^2 ）を算出した。測定点は、観察室、前室および前々室の壁面や扉から合計9点選抜した（A～E、観察室の5点；F・GとH・I、前室および前々室の各2点；図2）。測定後は培地成分の残留を防ぐため精製水と消毒用エタノールでの拭き取り処置を行った。

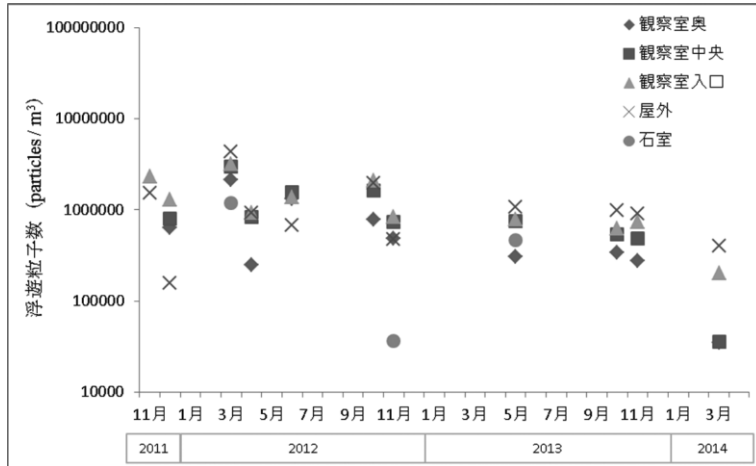
図3 観察室、石室および屋外の浮遊粒子数の推移

図3に2011年11月から2014年3月まで合計11回の浮遊粒子数測定の結果をまとめた。浮遊粒子数は1, 3, 5, 7, 10 μm の各サイズの粒子数を積算した値を1 μm サイズ以上の浮遊粒子数として図示した。なお，サイズ毎の粒子数については本報告からは割愛し，別に記載⁴⁾したので参照されたい。2011年から2012年では，測定毎の変動の幅が大きい傾向にあるが，2013年から2014年は比較の変動の幅が小さく推移した。浮遊粒子は，風で舞い上がった土壌粒子や燃焼で生じた煤や花粉や微生物など様々な種類がある。そのため観察室内の浮遊粒子数に変動を与える因子としては，点検や一般公開等での屋外から外気とともに流入することや，観察室内部での作業や移動等による粉塵の巻き上げ，または微生物等の発生など様々である。それを踏まえて2011年11月と12月，2012年6月と11月を見ると，屋外と観察室内部を比較して屋外よりも内部の浮遊粒子数が高いため，観察室内部で微生物発生のような浮遊粒子数を増加させる原因があったのではないかと推測される。2014年3月の観察室内の浮遊粒子数は奥，中央，入口のいずれの地点でも最も低い値となったが，2013年10月に行われた除菌清掃の効果であったと結論するには季節変動も含めた今後の浮遊粒子数のさらなる調査が必要である。2012年3月，11月，2013年5月の合計3回のみ石室内部の浮遊粒子数の測定を行った。石室内は約30,000から1,200,000particles/m³と測定ごとに大きな変動が見られた。

PDA培地とDG18培地で捕集した浮遊菌数が、2012年3月から2012年4月にかけて大きく減少した期間に、観察室の床面に新しい砂を敷く処置（2012年3月24日・25日）が行われている。粘土表面には目視で確認できるカビの発生が起こっていたが、砂を敷くことによって粘土表面の露出がなくなり、カビの菌体や胞子が埋没したために浮遊菌数が大きく減少したのではないかと推察された。しかし、結論を得るには砂を敷く前後でより詳細な浮遊菌調査を実施し、効果について評価する必要があると考えられる。なお、除菌清掃作業後に行った測定結果については除菌清掃前後の比較のために用いることとし、定期測定の結果（図3、4）からは割愛した。

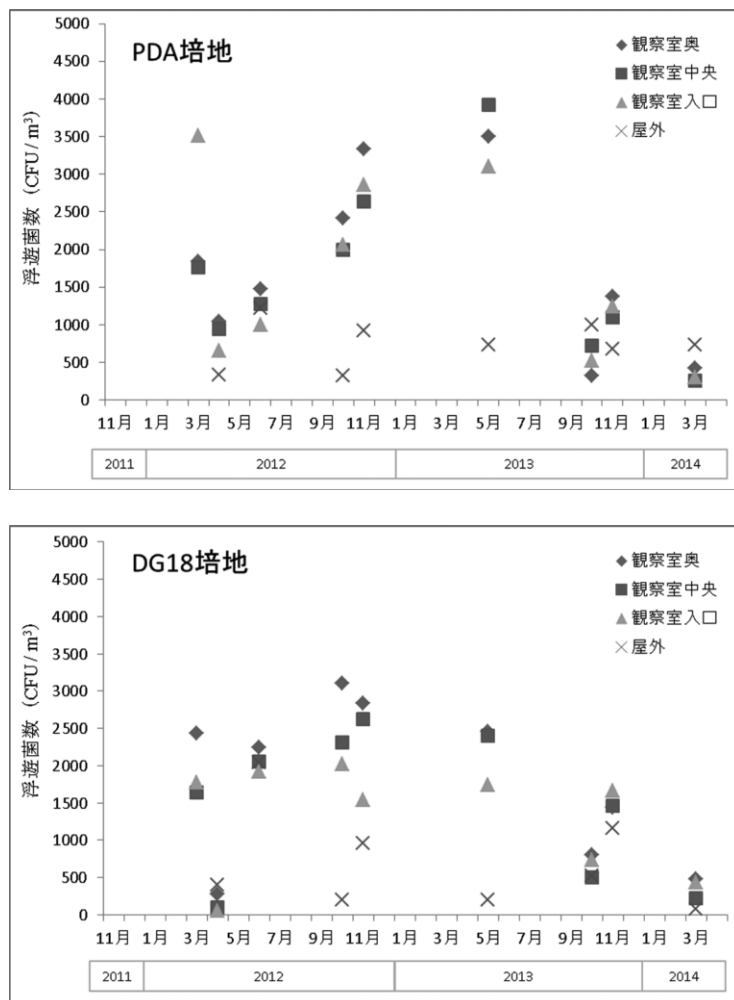
図4 観察室、石室および屋外の浮遊菌数の推移(上図：PDA培地で捕集された菌数；下図：DG18培地で捕集された菌数)

図4は2012年3月から2014年3月まで合計9回の浮遊菌測定の結果で，上図はPDA培地，下図はDG18培地で捕集した浮遊菌の推移を示した。PDA培地は好湿性カビの生育に適した培地として，DG18培地は耐乾性カビの生育に適した培地として選択した。PDA培地で捕集された

浮遊菌数は、2012年3月は高く、その後2012年4月に大きく減少したものの、それから2013年5月まで徐々に増加していく傾向にあった。そして2013年10月に再び減少している。2013年10月から2014年3月までは、ほぼ横這いとなっている。DG18培地で捕集された浮遊菌数は、PDA培地で捕集された浮遊菌数の推移とおおむね同じ傾向にあったが、PDA培地での浮遊菌数は2013年5月が最も高かったのに対し、DG18培地での浮遊菌数は2012年10月と11月が最も高く、それ以降徐々に減少傾向にあった。
